# Tilstandsrapport

Enebolig

Saudavegen 141, 4200 SAUDA

Befaringsdato: 06.02.2025

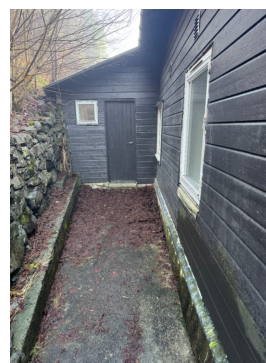
### ! TG 3 Terrengeforhold

Terrenget på tomten er skrått.  
På baksiden er det bratt fjell.

- Andre tiltak:
- Det bør foretas terrengjusteringer.
