# Tilstandsrapport

Våningshus

Gurålivegen 47, 6683 VÅGLAND

Rapportdato: 03.08.2025

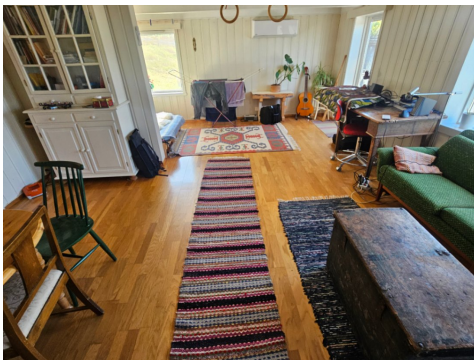
- Målt høydeforskjell på over 20 mm innenfor en lengde på 2 meter. Tilstandsgrad 3 gis med bakgrunn i standardens krav til godkjente måleavvik.

Det bør gjennomføres ytterligere undersøkelser som kan avkrefte at de målte skjevhetene kommer av svekkelser i bærende konstruksjoner. Pris konsekvens vil reflektere kost av ytterligere undersøkelser.

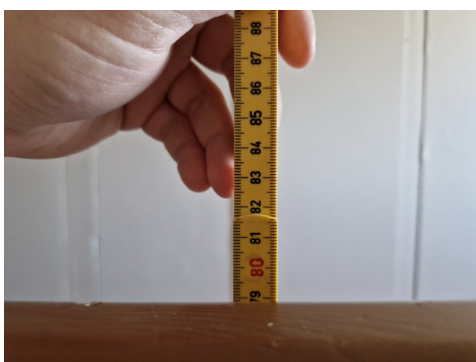
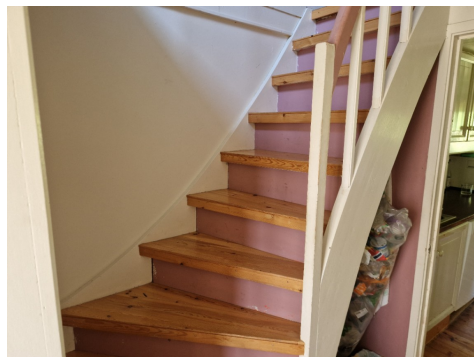
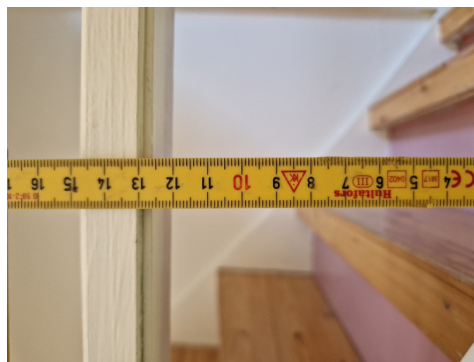
- Det er ikke krav om utbedring av rekkverkshøyder opp til dagens krav.
- Det er ikke krav om utbedring av åpninger opp til dagens krav.
- Håndløper bør monteres, men det var ikke krav på byggetidspunktet.

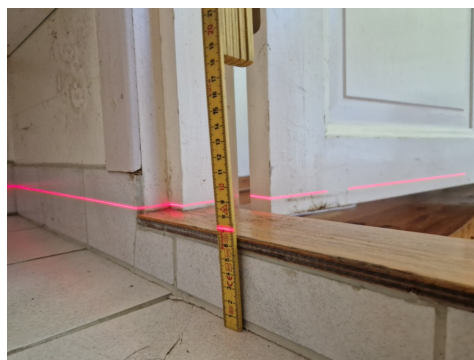
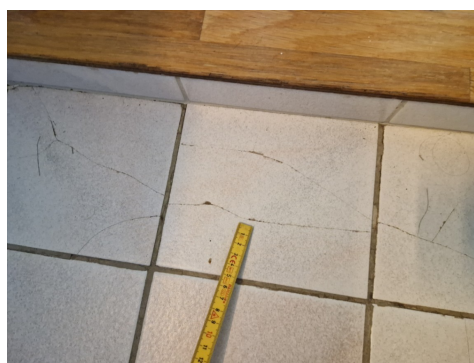
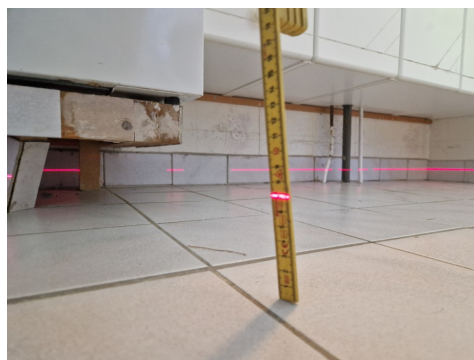
- Det er mulighet for at det kan forekomme vannlekkasje på våtrommet hvor vann ikke vil gå til sluk.
- Det er påvist at noen fliser har bom (hulrom under).
- Det er påvist avvik i fallforhold til sluk i forhold til krav i forskrift på byggetidspunktet.

Det er påvist ris og sprekker i fliser.

- Dersom tiltaket ikke utføres er det fare for videre skadeutvikling.
- Et bad med manglende/reduert fall til sluk blir mindre funksjonelt og sikkert for brukeren. Dette kan medføre stående vann på gulvet, vann som ikke ledes effektivt til sluket, økt risiko for at vann renner ut av rommet og redusert sklisikkerhet på gulvet.

Badet har slitasje som tilsier at badet er klart for fornying. Som minste tiltak er det montert dusjkabinett på badet.

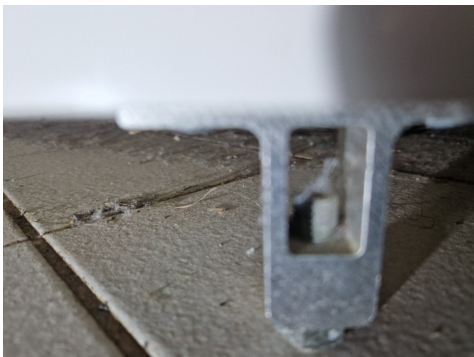
- Når sluket har begrenset tilgang, er det vanskelig å rengjøre sluket og å inspisere den for å oppdage skader i membranen/fuger rundt sluket, som er avgjørende for å forhindre lekkasjer.
- Overvåk tilstanden jevnlig. For å få tilstandsgrad 0 eller 1 må slukløsningen skiftes ut og sannsynligvis må også membransjiktet skiftes/utbedres. Det er imidlertid vanskelig å si noe om tidspunktet for når dette er nødvendig.
- Eldre sluk av plast er ofte utsatt for lekkasjer og særlig i overganger. Eventuelle lekkasjer kan medføre fuktskader på tiliggende konstruksjoner.
- Det er viktig å merke seg at levetiden til en membran varierer basert på kvalitet, installasjon og bruk. Eldre membraner kan bli sprø og sprekke opp, noe som fører til at de mister sin vanntettende funksjon. Dette kan resultere i vannlekkasjer gjennom vegger og gulv og fuktskader.

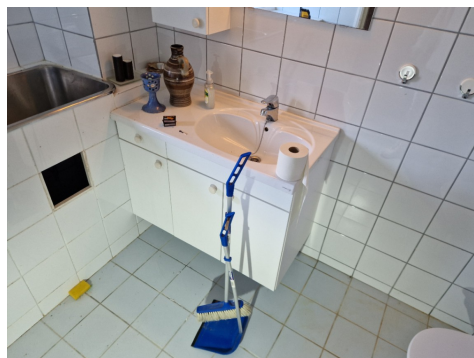
- Våtrommet har behov for omfattende oppgraderinger. For å sikre en løsning som oppfyller gjeldende krav, bør tettesjikt, sluk og røropplegg oppgraderes og dokumenteres.
- Manglende oppgradering av våtrommet medfører høy risiko for at konstruksjonene ikke vil tåle vanlig bruk av vann eller lekkasjer. Dette kan føre til fuktskader på tilstøtende konstruksjoner.
- Manglende oppgradering av våtrommet medfører høy risiko for at konstruksjonene ikke vil tåle vanlig bruk av vann eller lekkasjer. Selv om det er dusjkabinett, er det fortsatt en betydelig risiko for at våtrommets konstruksjoner ikke tåler lekkasjer. Dette kan føre til fuktskader på tilstøtende konstruksjoner.

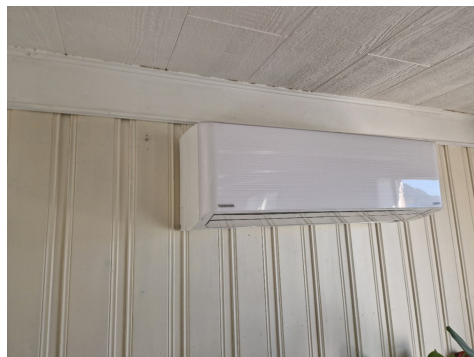
- Anlegget må sjekkes av fagperson, som må utføre eventuelle tiltak på anlegget.

Det bør avholdes service annethvert år for å sørge for optimal effekt av pumpen.

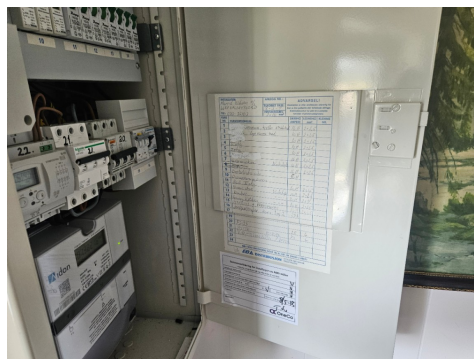
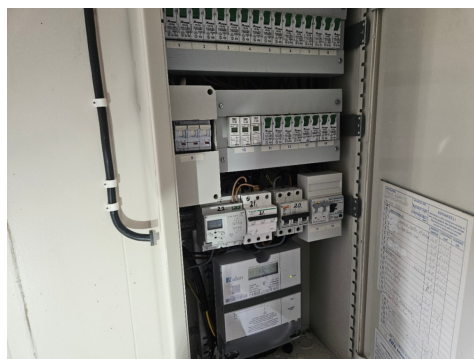
Takstmann er ikke EL fagmann og deler av anlegget er skjult. På generelt grunnlag anbefaler DSB(Direktoratet for Sikkerhet- og Beredskap) kontroll av EL anlegg hvert 5. år. Kostnadsestimat i rapporten her, er for en EL-kontroll og hensyntar ikke eventuelle fremtidige påkostninger for utbedring av eventuelle avvik.
