# Tilstandsrapport

Bygg 1975

Spilderneset 1, 8150 ØRNES

Befaringsdato: 07.07.2025

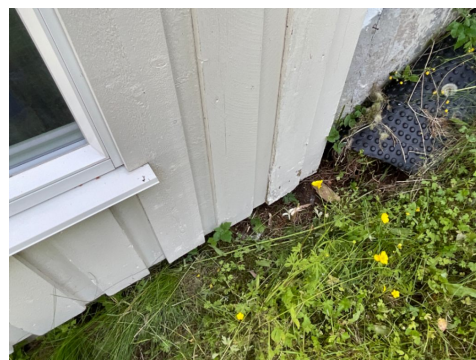
Kledning har på vegg mot vest synlig sprekkdannelse og defekter i kledning over vinduer. Kledning er generelt nært til bakken med fare for fuktopptak i nedre ende.

Kledning er nær bakken.

Kledning over vinduer bør kontrolleres nærmere. Tiltak mot fukt fra bakken til kledning bør utføres.

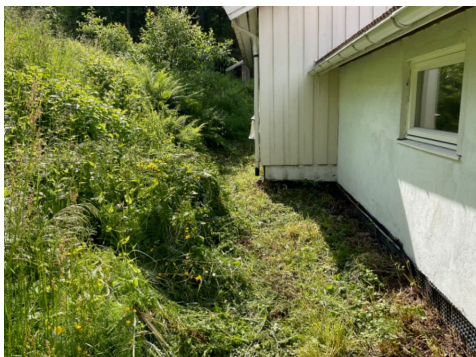
Vegg bak boder i murt og pusset utførelse.

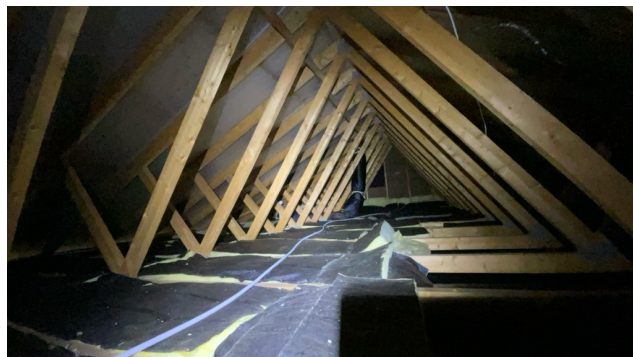
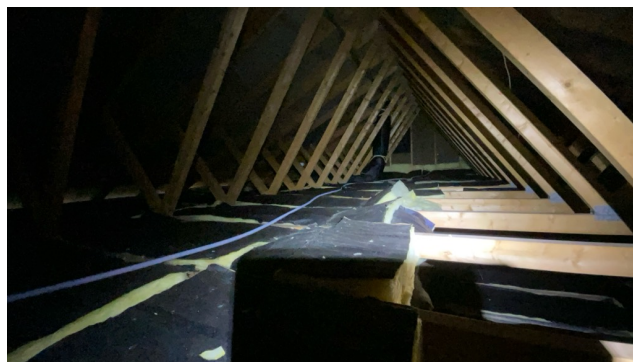
## TG 2 Takkonstruksjon/Loft

- Lufting/ventilering bør forbedres.

Ventilering bør utbedres i hele takket.

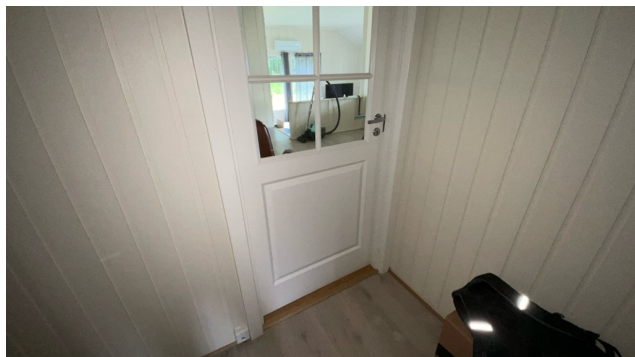
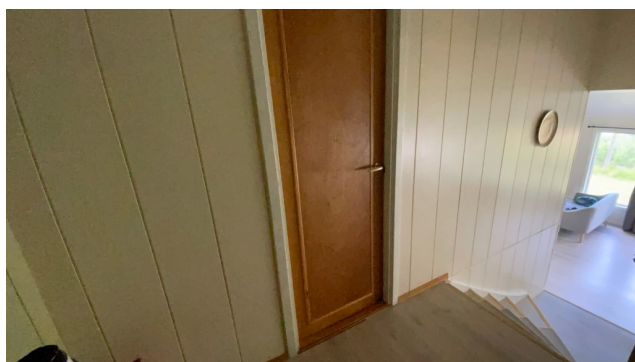
## ! TG 2 Innvendige dører - soverom vestog gang stue

- Det er påvist avvik som tilsier at det bør foretas tiltak på enkelte dører. Dør tar i laminatgulv og er skjev i karm. Dør til stue subber i terskel.

- Enkelte dører må justeres.
- Det bør foretas tiltak på enkelte dører.
- Dører må justeres.

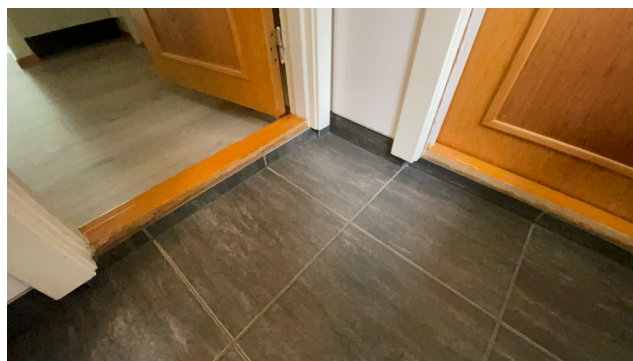
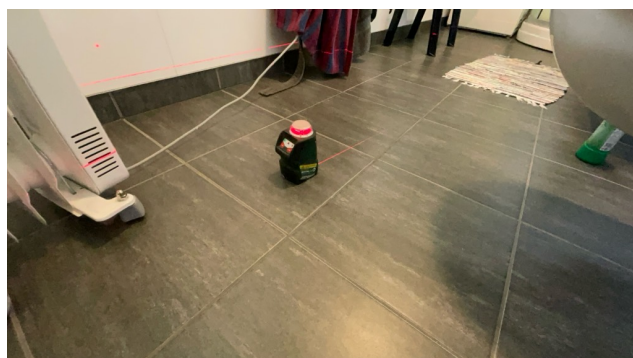
- Til tross for avviket i fall/høydeforskjell til sluk, vil gulvet fortsatt kunne lede vann mot sluket, men med redusert effektivitet. Dette kan potensielt øke risikoen for vannansamling i enkelte områder av badet.

Ingen tiltak ansees nødvendig. Påse at høy kant på membran (min 15mm over flis) opprettholdes i dører.

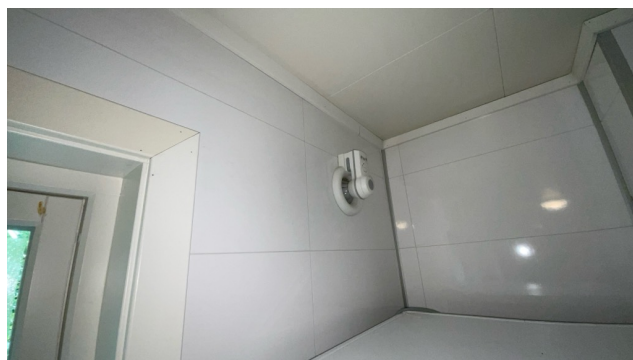
Bad ventilert med fuktstyrt vifte i yttervegg. Ingen tilluft tilordnet ved dør.

Vifte i vegg.

Tilluft bør tilordnes ved f.eks. luftespalte under dør eller ventil i dør

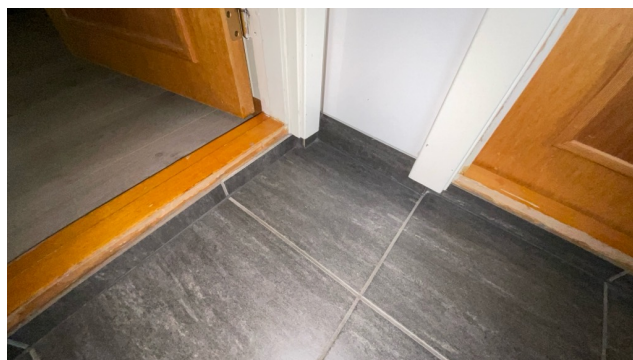
Ingen tilluft ved dører.

- Det bør etableres tilfredsstillende tilluft til våtrom f.eks. luftespalte ved dør e.l.

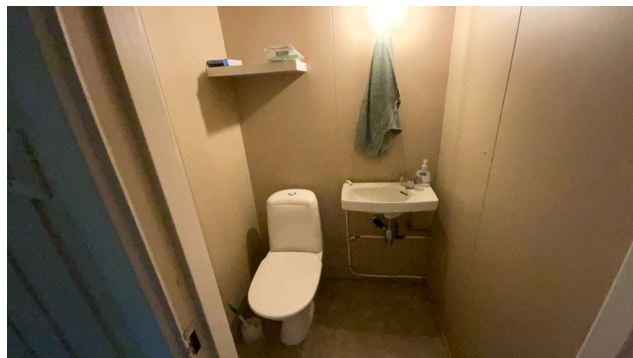
- Mekanisk avtrekk bør etableres på toalettrom.

Mekanisk avtrekk bør etableres i toalettrommet. Tilluft fra tilstøtende rom må etableres.

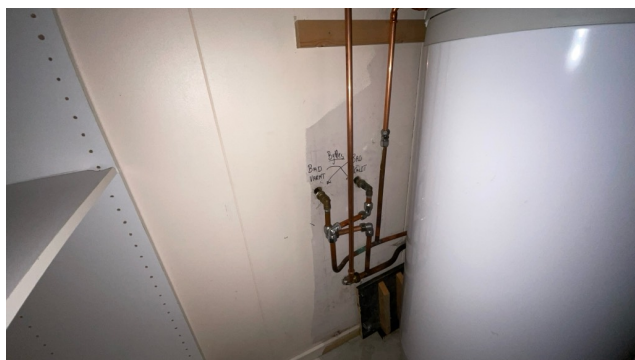
Kobberrør bak bereder

Nærmere kontroll av anlegget bør utføres. Noe endring etter gjeldende regelverk for vanninstallasjoner kan påregnes.

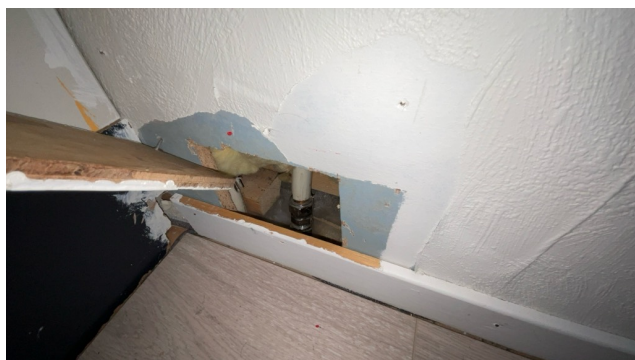
Skrukobling på rør i vegg ved bad.

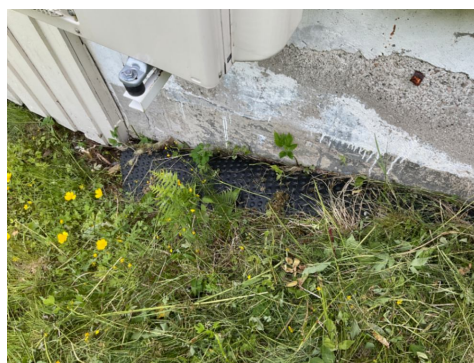
Grunnmur i plass støpt betong (vest)

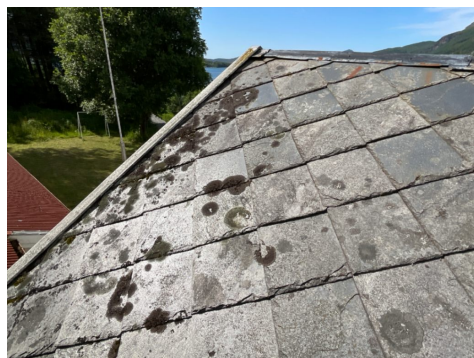
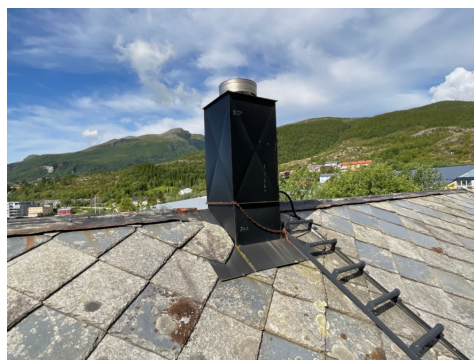
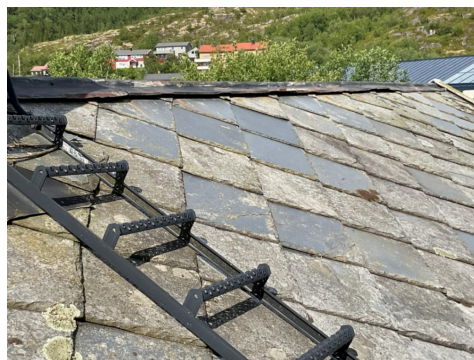
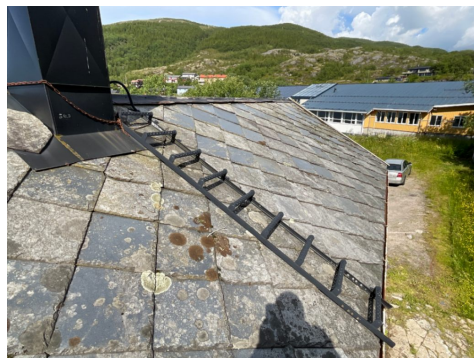
Tak tekket med skiferstein. Ingen skade observert ved befarings.

- Når takteking og undertak begynner å bli gamle, øker risikoen for lekkasjer, noe som kan føre til omfattende og kostbare reparasjoner av underliggende konstruksjoner dersom en ikke foretar tiltak på konstruksjonene før dette oppstår.

Takets alder tilsier at tiltak med oppgradering av taket er nært forestående. Det er nå ingen registrerte skader men skade kan lett oppstå på tak med denne aldre og utførelse.

- Overvåk tilstanden jevnlig. For å få tilstandsgrad 0 eller 1 må tekkingen skiftes ut, men tidspunktet for når dette er nødvendig er vanskelig å si noe om.

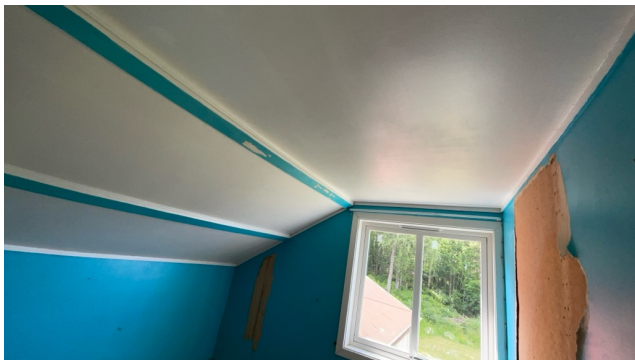
Takkonstruksjon er helt innebygget og ikke tilgjengelig for kontroll.

Takkonstruksjon er skjult bak himling.

- Det må gjennomføres ytterligere undersøkelser.

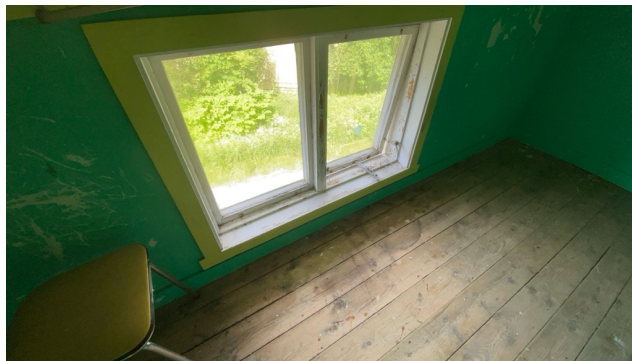
- Det er påvist tegn på innvendig kondensering av enkelte vindusglass.
- Karmene i vinduer er slitte og det er sprekker i treverket.

Vinsuer er generelt slitt og det er merker av fukt i ramme og karm.

Vindu i soverom. loft

- Kondensering på enkelte glass har medført fuktskader i treverk som kan medføre utskiftningsbehov av enkelte vinduer.
- Det må påregnes noe vedlikehold og at enkelte vinduer må skiftes ut.

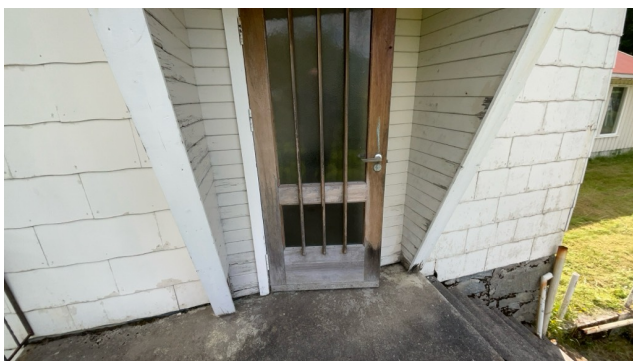
Balkongdør/ inngang nord.

- Karmene i dører er værslitte utvendig og det er sprekker i trevirket.

- Det må påregnes noe vedlikehold og at enkelte dører må skiftes ut.

Vedlikehold av dører må utføres, utskifting kan påregnes/ bør vurderes.

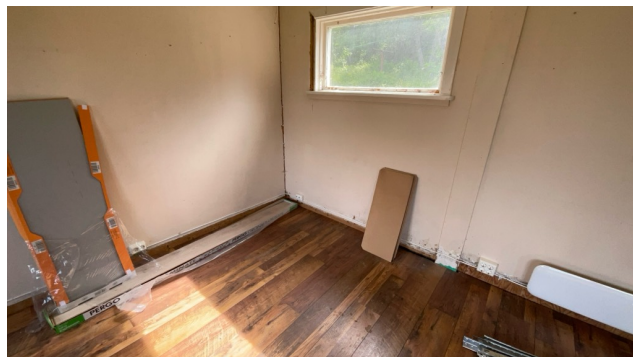
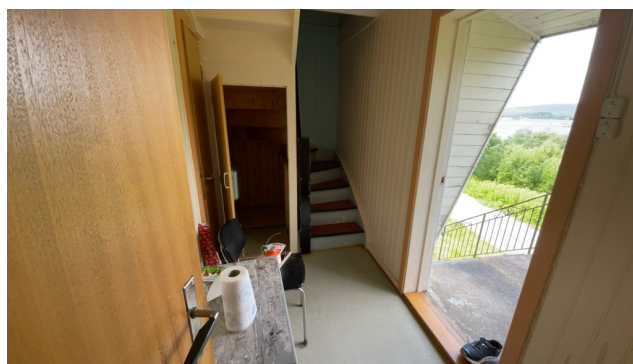
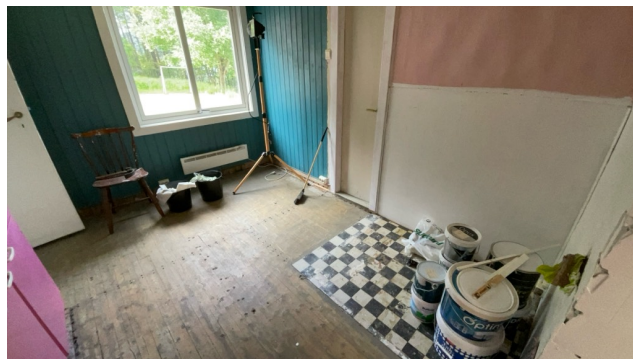
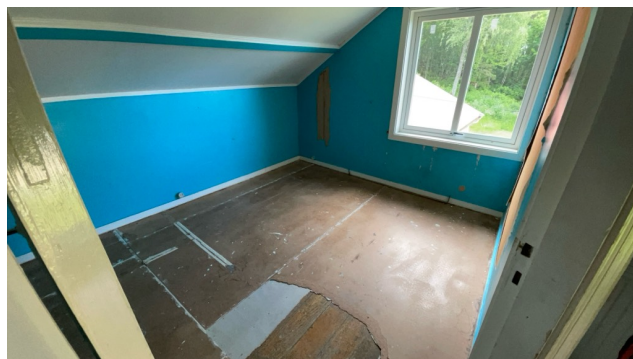
- Det er stedvis påvist synlige skader på overflater.
- Overflater har en del slitasjegrad utover det en kan forvente.

Huset er et oppussingsobjekt med synlige skader /defekter på overflater i alle rom.

Renovering/ oppgradering må utføres i alle rom før videre bruk av boligen.

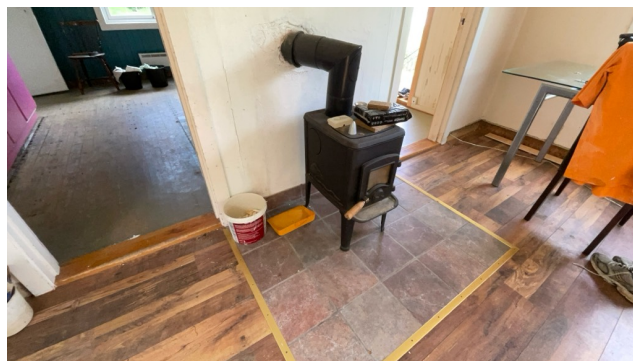
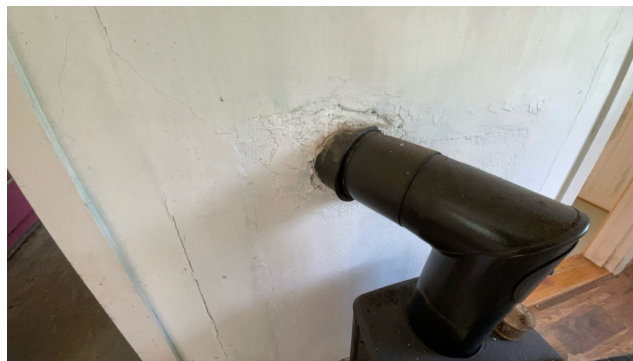
- Det er påvist andre avvik:

- Dersom avvik ikke utbedres er det fare for videre skadeutvikling.

Innføringsrør bør monteres i pipe. Rør i kjøkken må kontrolleres nærmere.

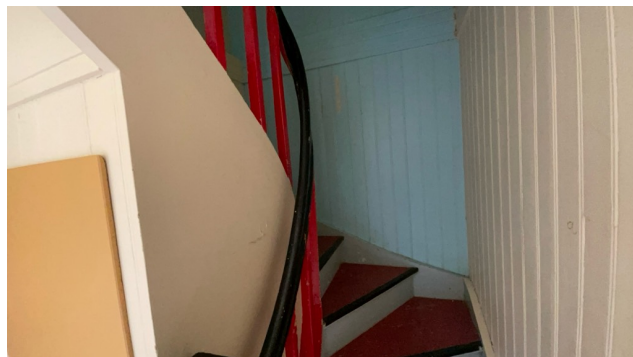
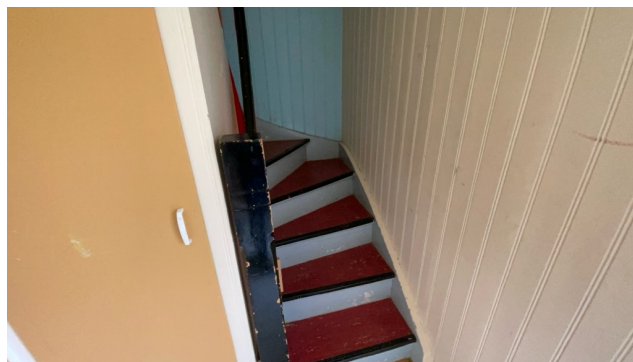
- Åpninger er såpass store at det ut ifra sikkerhetsmessige forhold anbefales å lage mindre åpninger.
- Håndløper bør monteres, men det var ikke krav på byggetidspunktet.

Åpninger i rekkverk bør gjøres mindre. Rekkverkets høyde bør vurderes endret.

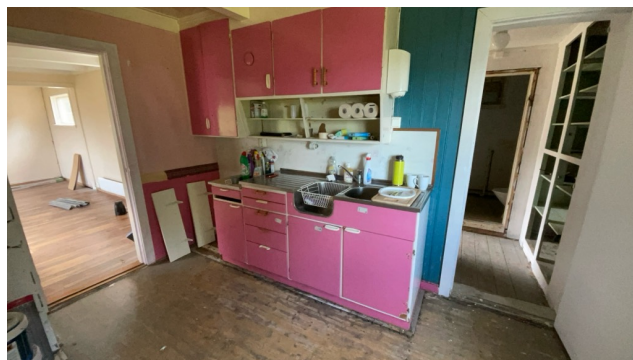
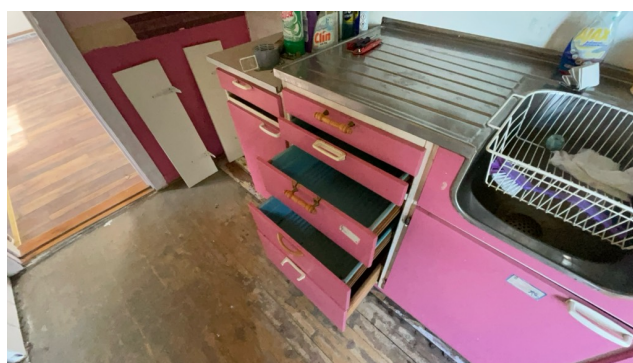
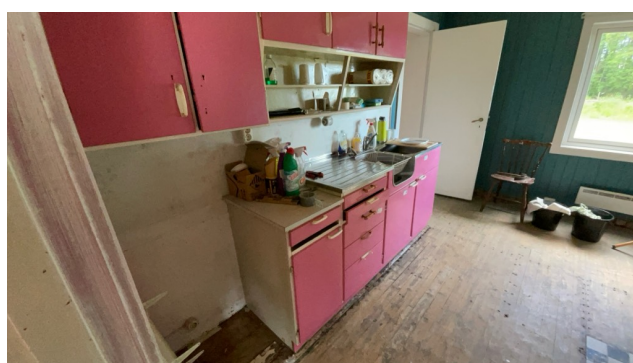
- Det er påregnelig med utskifting/utbedringer av kjøkkeninnredningen.

For å få innredning etter dagens standard og utførelse må utskifting av innredningen utføres.

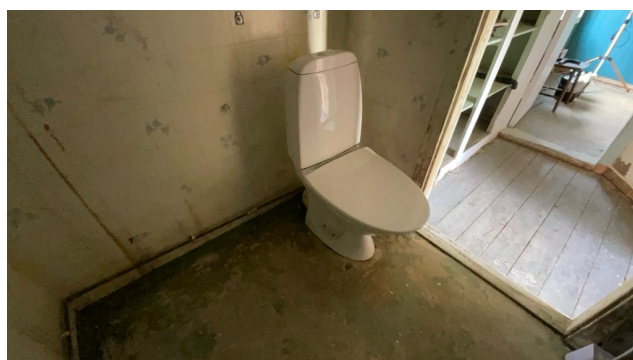
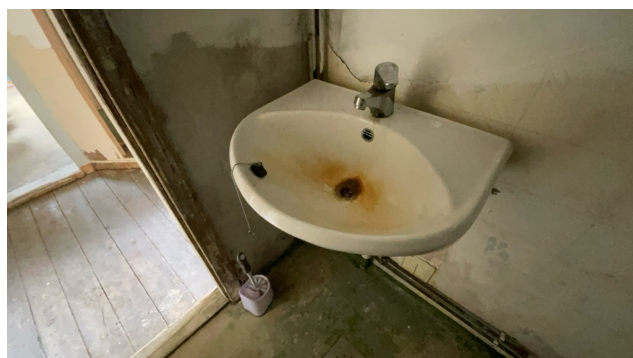
### 1. ETASJE > TOALETTROM

#### ! TG 3 Teknisk anlegg

- Det er påvist andre avvik:

Utskifting av toalett og servant må utføres.

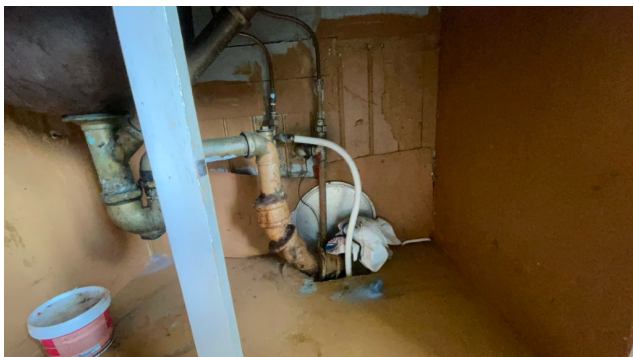
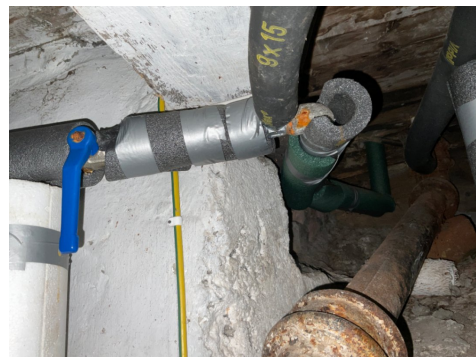
Avløpsrør fra toalettrom.

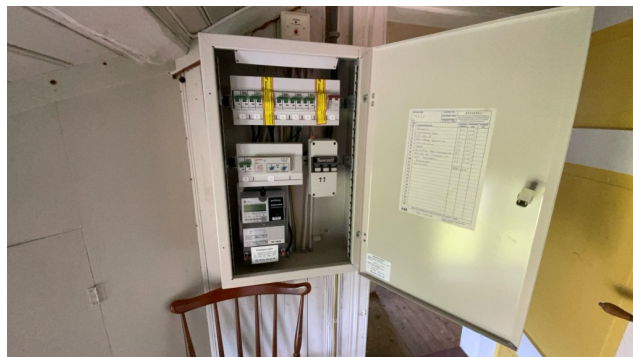
El-kontroll gjennomført. TG 3 satt ut fra at oppretting etter kontroll må gjøres. Det mangler el-installasjon i del av loft. El-installasjon må kompletteres, påviste feil og mangler må rettes.

Elskap i loftgang.

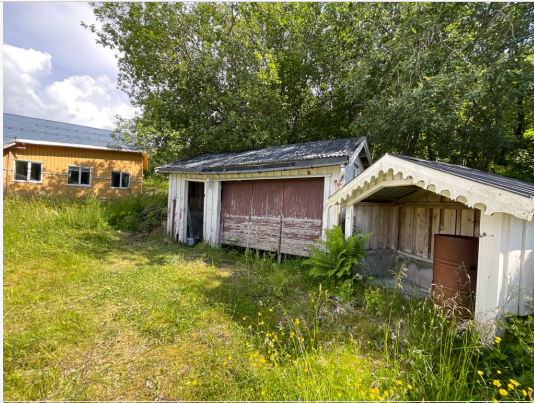
## Garasje

Bygning oppført på ringmur og gulv i plass støpt betong. Vegger i bindingsverk utvendig kledd med stående trekledning. Tak med ensidig fall utført med ås-tak konstruksjon utvendig tekket med bølgeblekk. Bygget er preget av å være eldre bygg der det ikke har vært utført oppgraderinger 7 vedlikehold de senere år. betonggulv er i store deler i oppløsning og bærekonstruksjoner har merker av fukt med synlige råteskader enkelte steder.

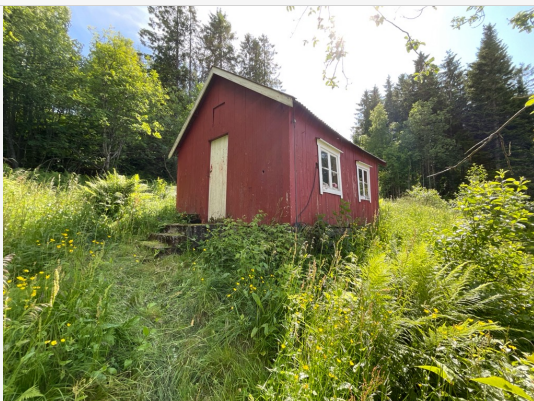
## Uthus/ utebod

Uthus oppført på mur av naturstein. Gulv med gulvbord på trebjelker over kryperom. Vegger i reisverk/bindingsverk utvendig kledd med stående kledning lagt kant i kant. Tak med selvbærende takkonstruksjon/ åstak utvendig tekket med bølgeblekk. Det er ikke gjort noen form for tilstandsvurdering av uthuset men ut fra enkel visuell vurdering har bygget et generelt vedlikeholdsbehov.
