NAF Bruktbiltest

Testdato
01.04.2025

Bilmerke	Mercedes-Benz	Motorstørrelse	2143 cm ³
Modell	MARCO POLO	Motoreffekt	140 kW
Type	639/2	Aksler i drift	2
Registreringsnr.	PR33998	Drivstofftype	Diesel
Understellsnr.	WDF44770313060407	Kjøretøygruppe	101
Km.stand.	343232	Bruktimportert	Nei
Farge	Hvit	Registreringsår	2015
		Registrert første gang	09.12.2015
		Frist for neste EU kontroll	29.05.2025

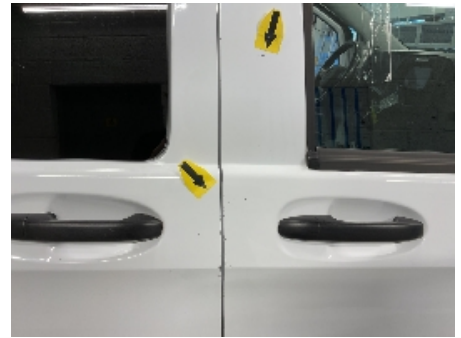
27. Lakk / karosseri utvendig

86.3	Lakk / karosseri utvendig	Skadet:	Høyre forskjerm, Støtfanger foran, Bakluke, Tak, Venstre bakdør, Høyre bakdør, Venstre baksjerm, Støtfanger bak
86.6		Lakkbærer	Høyre baksjerm, Venstre baksjerm
