# NAF Bruktbiltest

**Testdato**  
28.06.2025

**Bilmerke** Opel  
**Modell** INSIGNIA SPORTS TOURER  
**Type** Z-B  
**Registreringsnr.** PD61821  
**Understellsnr.** W0VZT8GB9J1031298  
**Km.stand.** 195698  
**Farge** Grå  
**Karosseritype** Stasjonsvogn

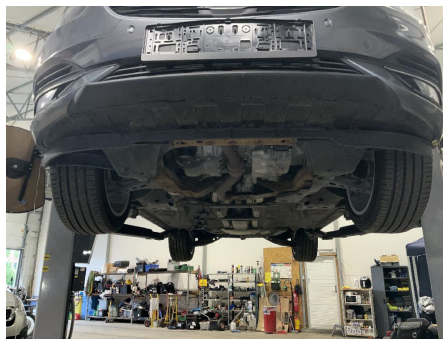
| Ref.Id | Repareres | Resultat | Beskrivelse |
|---|---|---|---|
| 33.3 | Eksosanlegg | Lekkasje i fleksibel del | |

**13. Eksosanlegg**
