TILSTANDSRAPPORT BOLIG

Bygningsteknisk gjennomgang med
- verditakst

Kirkeveien 45, 9620 Kvalsund

Dato befaring: 11.02.2021
Utskriftsdato: 25.02.2021
Oppdragsnr: 1370
Referansenr: e5f421e

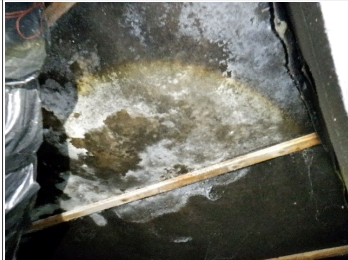
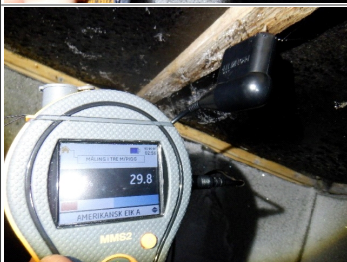
Fuktutslag i svill krypekjeller.

Tilstandsvurdering/ tilstandsgrad:	Krypekjeller er ikke tilstrekkelig ventilert i henhold til Sintef's byggedetaljblad 521.203. I tillegg registreres det at manglende fuktsperre på grunn. Ved befaringspunktet større omfang av rim langs grunnmur som indikerer redusert gjennomgående ventilering. Fuktmåling utført med pigger gir høye utslag i sviller og øvrig trevirke for stubbgulv. Fuktverdier over 18-20% vil over tid kunne være med på å utvikle råte i konstruksjon. Overvåk tilstanden jevnlig. Deler av stubbgulvkonstruksjon med fuktutslag i konstruksjon inn under våtrom. Det anbefales at fuktsperre på grunn monteres samt økt ventilering av krypekjeller opprettes. Deler av krypekjeller er ikke tilstrekkelig besiktiget på grunn av manglende tilkomst.	TG: 2

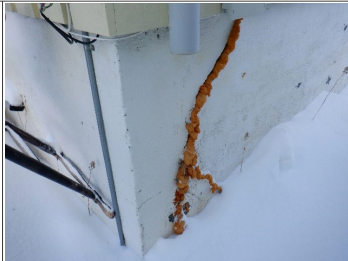
Brudd krypekjeller.

Tilstandsvurdering/ tilstandsgrad:	På grunn av vinterforhold er grunnmur utvendig ikke tilstrekkelig besiktiget. Det registreres flere vertikale brudd i grunnmur som kan tilsi at fundamentering er noe ustabil.	TG: 2
