# Tilstandsrapport

Enebolig

Rudsengvegen 34, 2834 RAUFOSS

Befaringsdato: 25.06.2025

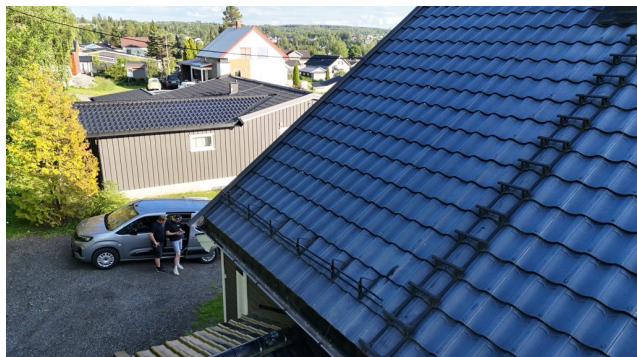
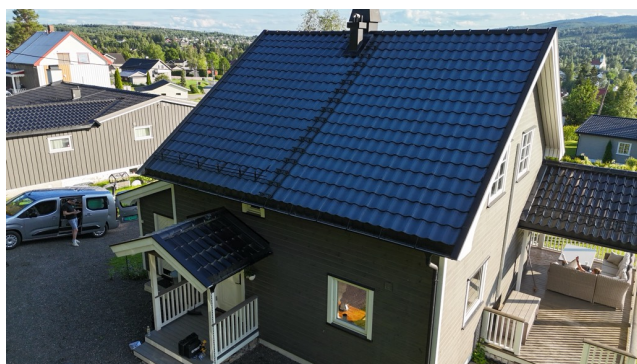
## ! TG 2 Nedløp og beslag

Takrenner, nedløp og beslag i metall.

- Det er ikke tilfredsstillende bortledning av vann fra taknedløp ved grunnmur.
- Det er påvist avvik i beslagløsninger.
- Det mangler snøfangere på hele eller deler av taket, men det var ikke krav om dette på byggemeldingstidspunktet.
- Mer enn halvparten av forventet brukstid er passert på renner/nedløp/beslag.

Det er registrert ulike løsninger for håndtering av overvann, bortledning av overvann fra nedløp er stedvis mangelfull. Det er snøfangere på deler av taket, men ikke på overbygg over inngangsparti. Det er ved inspeksjon på loft påvist mangelfull tetting rundt rørgjennomføringer opp i tak. Nedløp og beslag er trolig fra 1980 ifølge opplysninger fra eier. Det er ikke på befaringsdagen påvist spesielle avvik ved disse, men dette kan fort forekomme på grunn av alder.

- Avvik i beslagløsninger må utbedres.
- Det bør lages system for bortledning av vann fra taknedløp ved grunnmur.
- Det må foretas tiltak for å lukke avviket.

Anbefaler at det monteres rør for kontrollert bortføring av vann fra grunnmur. Anbefaler at det monteres snøfangere over inngangsparti. Det må utføres tiltak ved rørgjennomføringer i takkonstruksjonen for å sikre at det ikke forekommer vannskader. Det må etter hvert påregnes utskiftning av Takrenner, nedløp og beslag, dette bør sees i sammenheng med punkt for utvendig takteking.

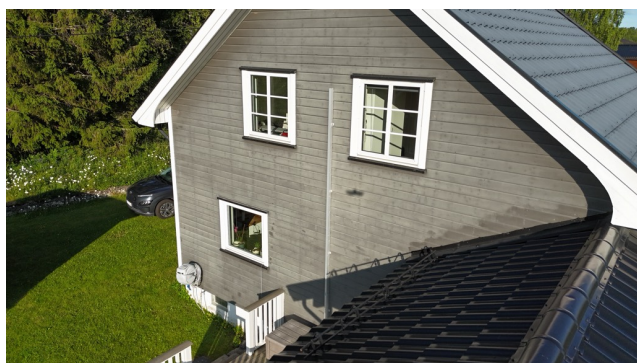
Utettheter rundt utvendige vann brett bør tettes for å unngå inntrenging av vann i veggkonstruksjonen.

Musesperre må etableres for å unngå at mus og andre skadedyr kommer inn i veggkonstruksjonen. Utvendig kledning bør overflatebehandles.

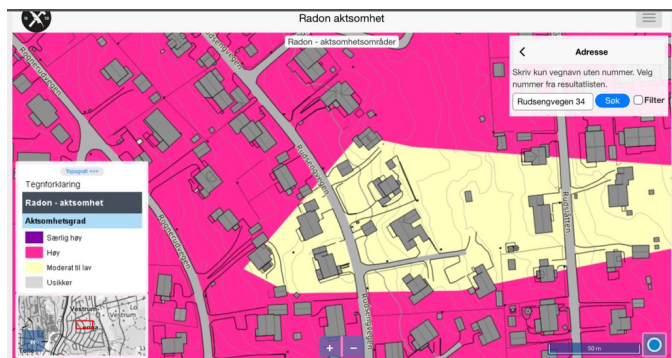
Utklipp fra NGU.

- Det bør gjennomføres radonmålinger.

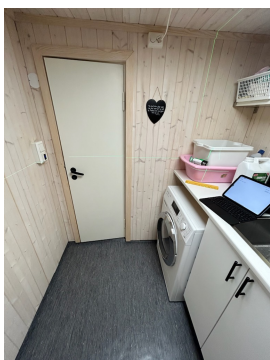
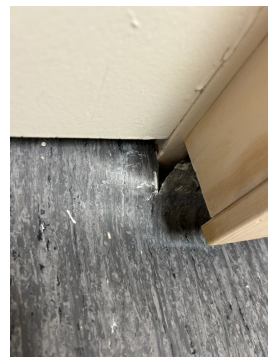
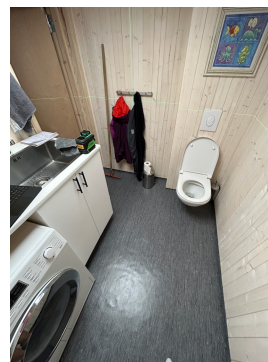
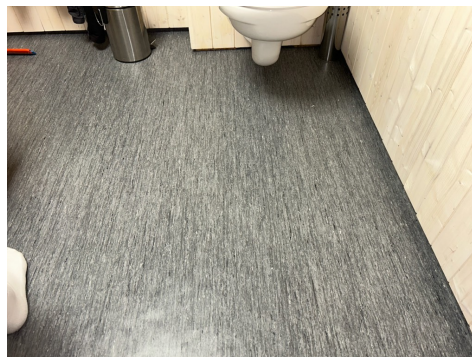
- Overflater må utbedres eller skiftes.
- Dersom det ikke gjøres tiltak, kan dette medføre oppfukning, oppsvelling og forringelse av materialer over tid og fuktskader på tilstøtende konstruksjoner.
- Uegnede materialer må fuktbeskyttes/utskiftes.

Uegnede materialer i våtsoner medfører økt risiko for fuktskader, det bør derfor etableres fuktsikring i våtsoner.

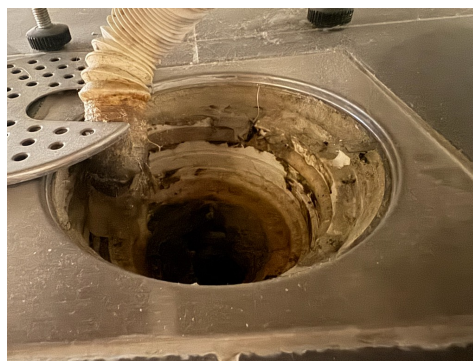
På grunn av at membranarbeid er utført av ufaglært uten dokumentert fagmessig utførelse eller uavhengig kontroll, anbefales det å:  
– Ved mistanke om feil eller ved planlagt oppussing anbefales åpning av konstruksjon for å kontrollere membranens utførelse og eventuelt etablere ny fagmessig membranløsning.  
– Overvåke rommet jevnlig for tegn til fuktskader.  
Vedlegger bilder fra boligeier.

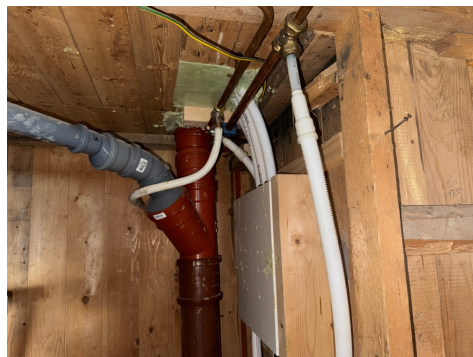
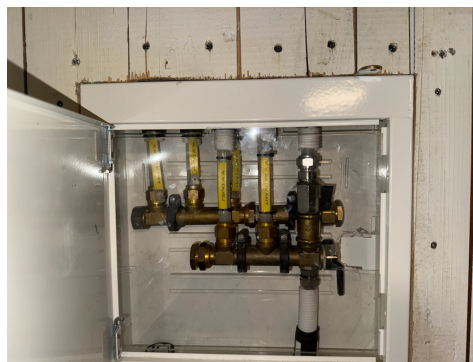
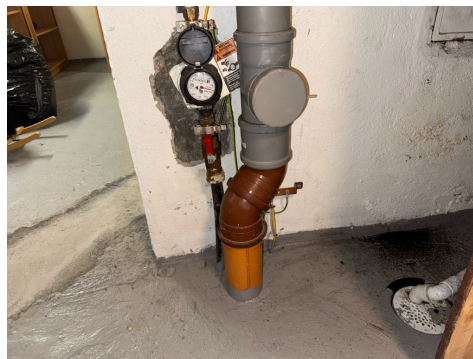
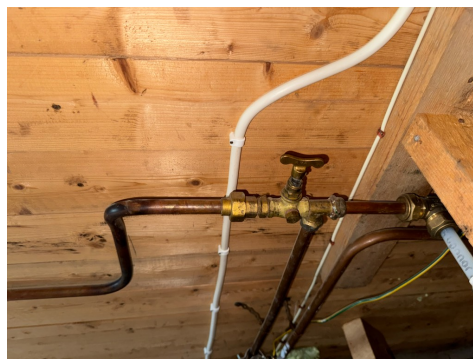
- Tidspunkt for utskiftning av vannledninger nærmer seg.
- Det er ikke behov for utbedringstiltak siden anlegget fungerer i dag, men ut ifra alder kan skader plutselig oppstå på eldre anlegg.

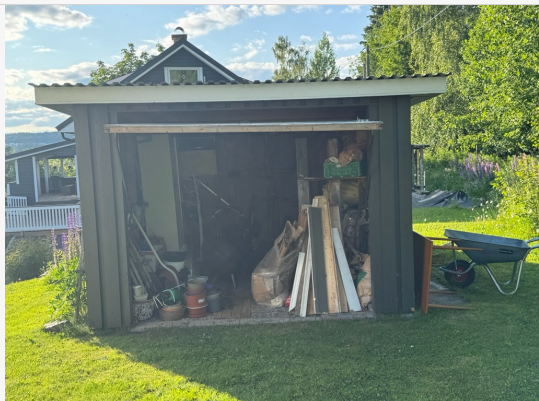
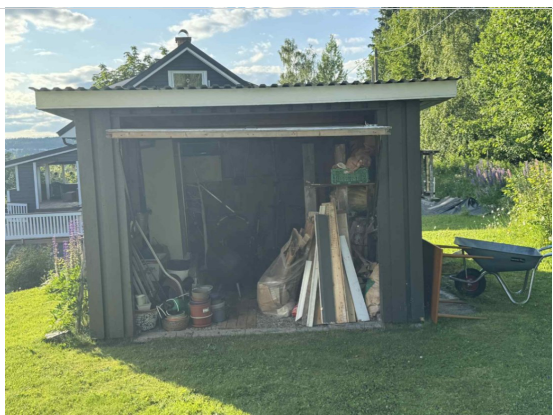
## Garasje

Garasje antas å være oppført ca. 1959. Garasjen er oppført i bindingsverk av tre på lettklinkerblokker. Utvendig tømmermannspanel som kledning, og takplater på tak. Garasjen bærer preg av alder, og må påregnes utbedret hvis den skal brukes som garasje.
