Tilstandsrapport

Fritidsbolig

Bittermarkvegen 1040, 2420 TRYSIL

Befaringsdato: 20.08.2024

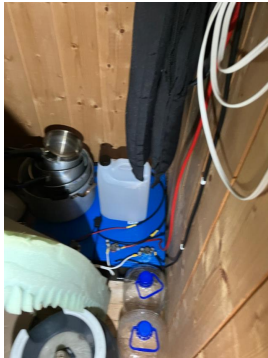
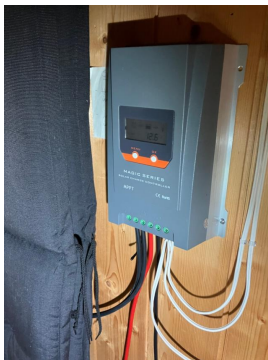
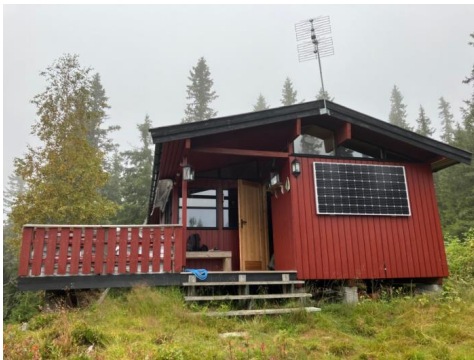
Opplyst montert ny solcellepanel med kapasitet på 300 watt og regulator 2022. Batterier og regulator plassert i bod. 2 stk batterier hvert med 240 Ah batterikapasitet. Mulighet for 230V med bensindrevet aggregat.

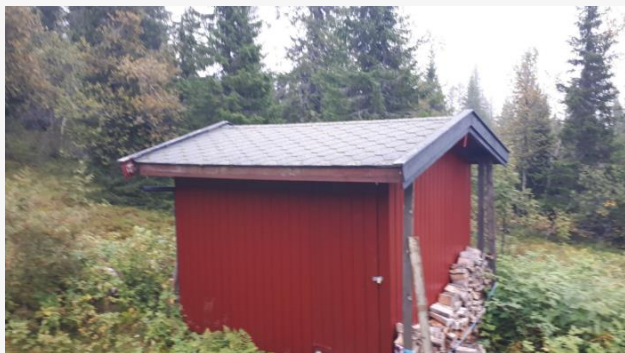
Bod og utedo
