NAF Bruktbiltest

Testdato
26.03.2025

Bilmerke	Audi	Motorstørrelse	3993 cm ³
Modell	S8	Motoreffekt	382 kW
Type	4H	Aksler i drift	2
Registreringsnr.	BT99209	Drivstofftype	Bensin
Understellsnr.	WAUZZZ4H2GN013327	Kjøretøygruppe	101
Km.stand.	91828	Bruktimportert	Ja
Farge	Grå	Registreringsår	2015
Karosseritype	Sedan	Registrert første gang	17.12.2015
		Frist for neste EU kontroll	16.09.2026

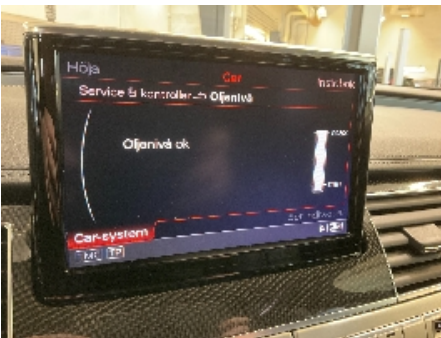
19. Service/ Dokum.

Ref.Id	Opplysning	Resultat	Beskrivelse
3.18	Nøkler / Utstyr	* Bilen sier 3 nøkler, vi hadde en ved test.	
4.15	Service/ Dokum.	* Servicehefte lagt ved.	
6.16	Bremsekiver	Overflaterust eller mindre enn 25% av overflaten rustet
