# Tilstandsrapport

Enebolig

Sis-Måsske 17, 8274 MUSKEN

Befaringsdato: 21.05.2025

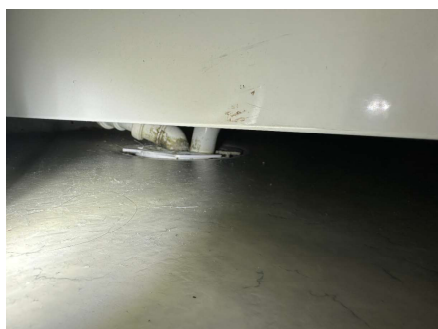
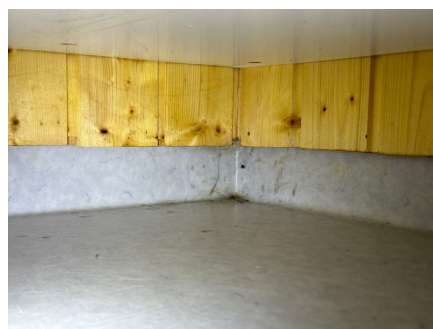
- Når sluket har begrenset tilgang, er det vanskelig å rengjøre sluket og å inspisere den for å oppdage skader i membranen/fuger rundt sluket, som er avgjørende for å forhindre lekkasjer.
- Det må foretas utbedring for å unngå fuktskader i konstruksjonen.
- Det er viktig å merke seg at levetiden til en membran varierer basert på kvalitet, installasjon og bruk. Eldre membraner kan bli sprø og sprekke opp, noe som fører til at de mister sin vanntettende funksjon. Dette kan resultere i vannlekkasjer gjennom vegger og gulv og fuktskader.

Hjørner i belegget bør rengjøres og sveises tett.
