# NAF Bruktbiltest

**Testdato**  
06.03.2025

<b>Bilmerke</b>	Hyundai	<b>Motorstørrelse</b>	cm <sup>3</sup>
<b>Modell</b>	Kona	<b>Motoreffekt</b>	150 kW
<b>Type</b>	OS	<b>Aksler i drift</b>	1
<b>Registreringsnr.</b>	EV47797	<b>Drivstofftype</b>	Elektrisk
<b>Understellsnr.</b>	KMHK581GFKU018042	<b>Kjøretøygruppe</b>	101
<b>Km.stand.</b>	89582	<b>Bruktimportert</b>	Nei
<b>Farge</b>	Grå	<b>Registreringsår</b>	2019
<b>Karosseritype</b>	Flerbruksbil	<b>Registrert første gang</b>	06.02.2019
		<b>Frist for neste EU kontroll</b>	17.12.2025

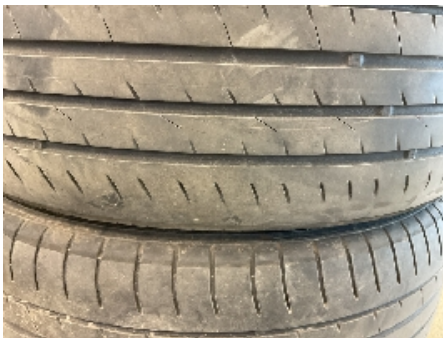
**31. Ekstra hjulsett**

67.2		Mønsterdybde	4,00 mm
67.3		Mønsterdybde	4,00 mm
67.4		Mønsterdybde	3,00 mm
67.5		Ekstra hjulsett er utrustet med:	Sommerdekk
67.6		Felg på ekstra hjulsett:	Lettmetallfelg
