# Tilstandsrapport

Enebolig

Sørbråtveien 36, 0891 OSLO

Befaringsdato: 26.08.2025

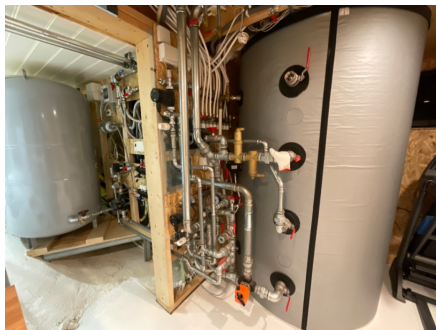
## Fyrrom

Fyrrommet er plassert i tilknytning til vaskekjeller/teknisk rom i kjeller og er utstyrt med en vedkjele av nyere type (Froling). Gulvet er av betong, mens vegger og himling er kledd med ett lag standard gipsplater.

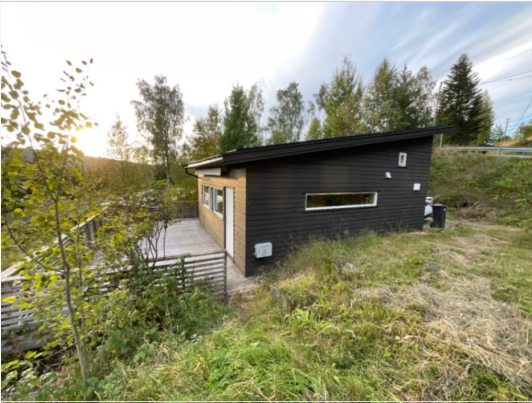
## Anneks

\*Bygget er ikke tilstandsvurdert ihht Forskrift til avhendingslova og NS3600. Dette er kun en enkel beskrivelse.

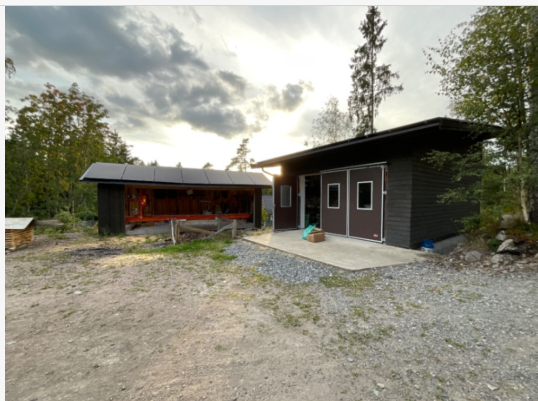
## Verksted

\*Bygget er ikke tilstandsvurdert ihht Forskrift til avhendingslova og NS3600. Dette er kun en enkel beskrivelse.
