Tilstandsrapport

Enebolig

Smedvegen 39, 2260 KIRKENÆR

Befaringsdato: 11.07.2024

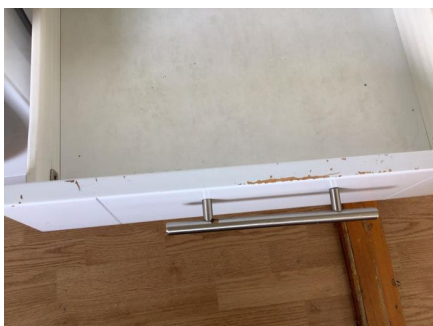
1. ETASJE > KJØKKEN

Kjøkkeninnredning på to vegger med folierte, profilerte fronter og laminat benkeplate med nedfelt rustfri servant. Det er overskap over innredning og en vannavvisende plate mellom benkeplate og overskap. Det er integrert platetopp og stekeovn, avsatt plass til oppvaskmaskin og vaskemaskin, og det er plass til kjøleskap på kjøkkenet. Det er kjøkkenventilator med avtrekk ut.

Eksempler på skader på kjøkkeninnredning.
