# NAF Bruktbiltest

**Testdato**  
30.04.2025

| <b>Bilmerke</b> | Volkswagen | <b>Motorstørrelse</b> | 1984 cm <sup>3</sup> |
| <b>Modell</b> | CADDY | <b>Motoreffekt</b> | 80 kW |

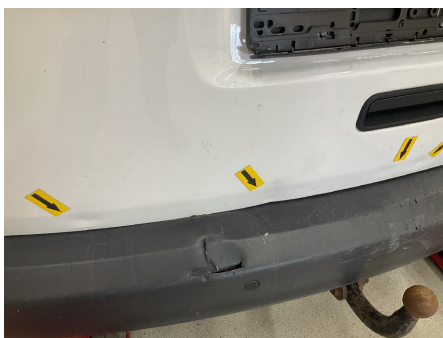
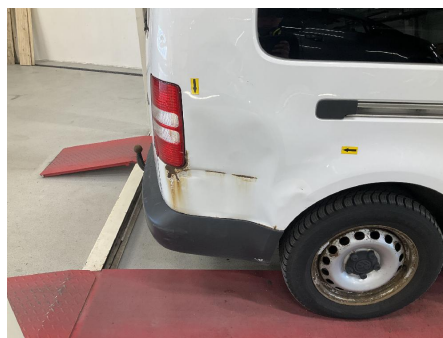
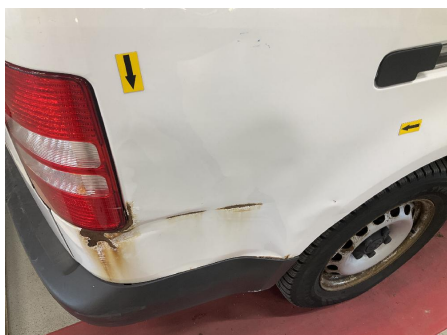
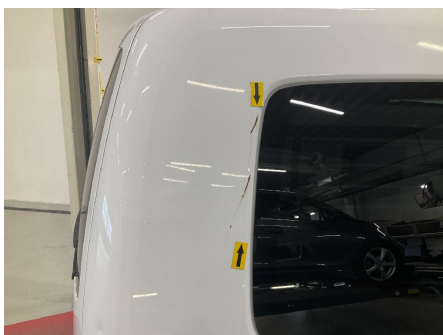
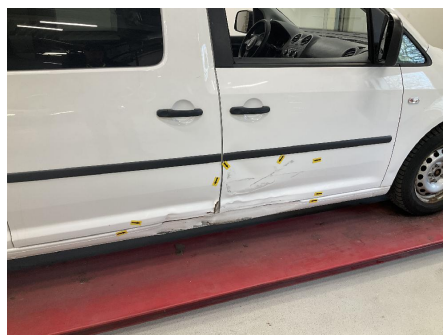
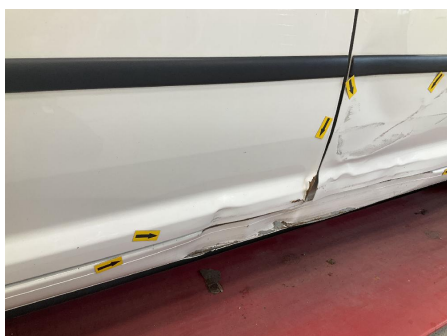
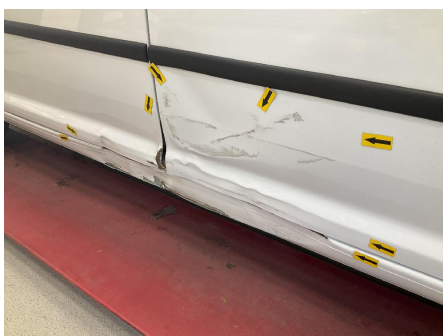
| Ref.Id | Repareres | Resultat | Beskrivelse |
|---|---|---|---|
| 86.4 | Lakk / karosseri utvendig | Skadet: | Høyre fordør, Høyre bakdør, Støtfanger bak, Høyre sidekanal, Høyre baksjerm |

14. Lakk / karosseri utvendig

15. Lakk / karosseri utvendig

16. Lakk / karosseri utvendig

17. Lakk / karosseri utvendig

18. Lakk / karosseri utvendig

19. Lakk / karosseri utvendig

20. Lakk / karosseri utvendig

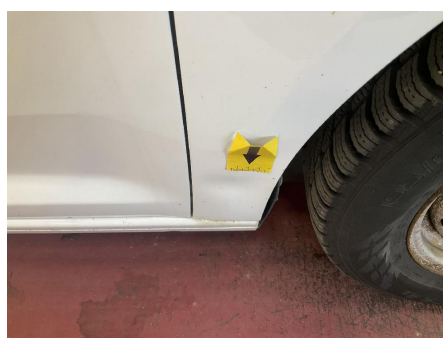
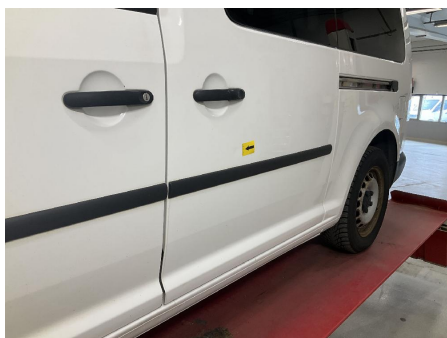
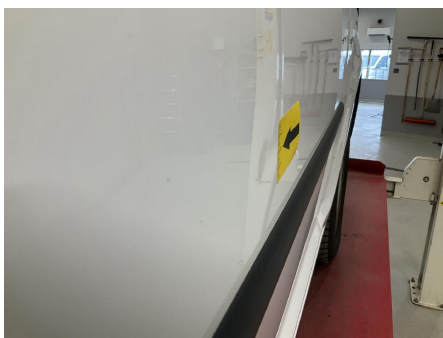
24. Lakk / karosseri utvendig

**25. Lakk / karosseri utvendig**

**26. Lakk / karosseri utvendig**
