Tilstandsrapport

Tomannsbolig

Sildenestangen 72, 4625 FLEKKERØY

Befaringsdato: 09.03.2025

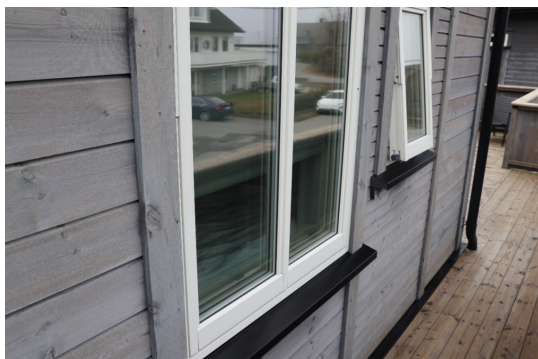
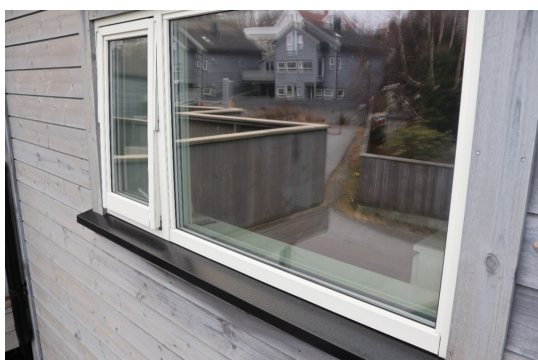
TG 1 Vinduer

Vinduer fra byggetiden. 3-lags glass.

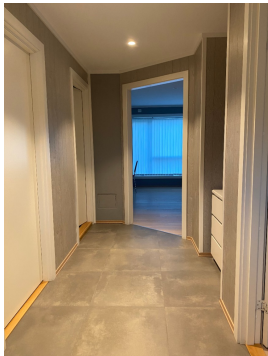
TG 1 Overflater

Boligen var bebodd og møblert på befaringsdagen. Alle flater var ikke tilgjengelig for inspeksjon. Innvendige flater er vanlig vedlikeholdt.

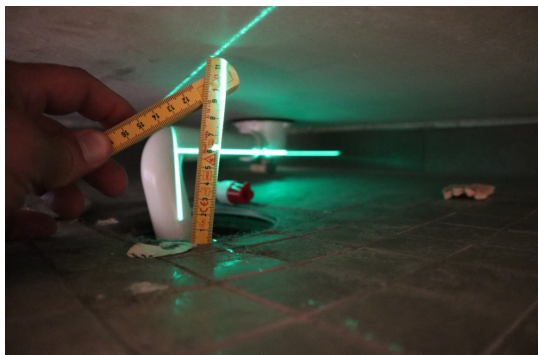
! TG 1 Sluk, membran og tettesjikt

Det er boret hull i motstående rom til våtrom. Målt med fuktmåler og pigger inne i vegg. Det var mindre enn 6 V%. Tørt.

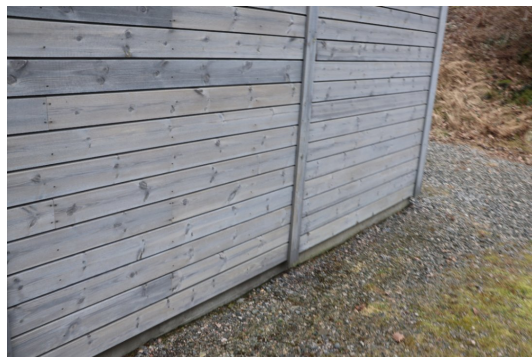
TG 1 Utvendige vann- og avløpsledninger

Vann og avløpsrør i fra byggetiden.

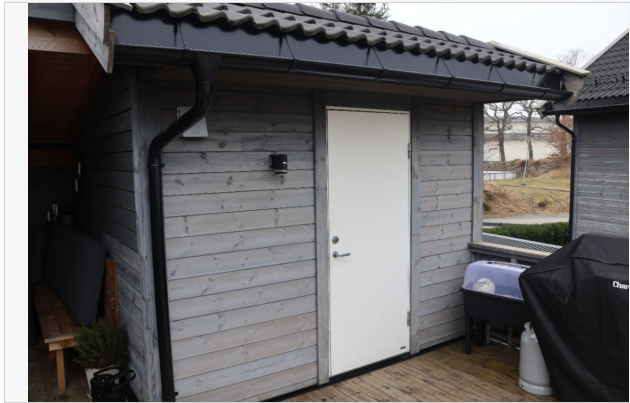
Bod

Boden er i normal ok stand ut i fra byggemåte og alder.
