# Tilstandsrapport

Enebolig

Lillemor Johnsens vei 1, 7893  
SKOROVATN

Befaringsdato: 30.06.2025

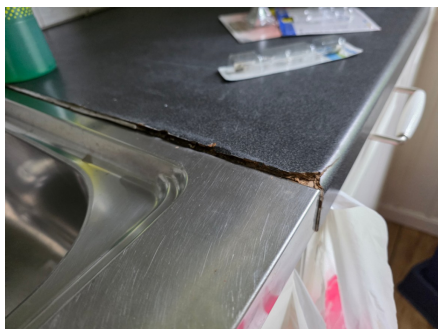
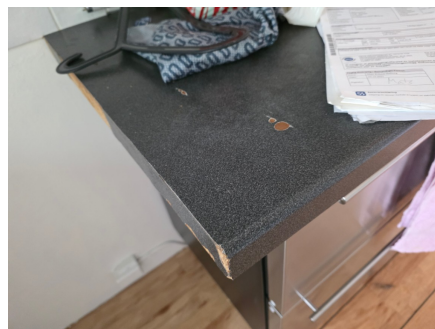
## 1. ETASJE > KJØKKEN

Nytt kjøkken og nye vann og avløpsrør bør påregnes.

Det kan ikke utelukkes at skjulte veggflater må forventes oppgradert.
