# Tilstandsrapport

Enebolig

Halvar Rasmussensvei 11, 8430 MYRE

Befaringsdato: 03.03.2025

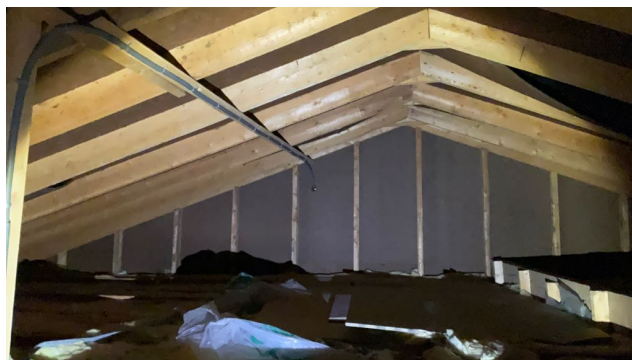
Utsnitt av takkonstruksjoner.

Utbedring av undertak, noe som betinger de-/remontering av tekking.

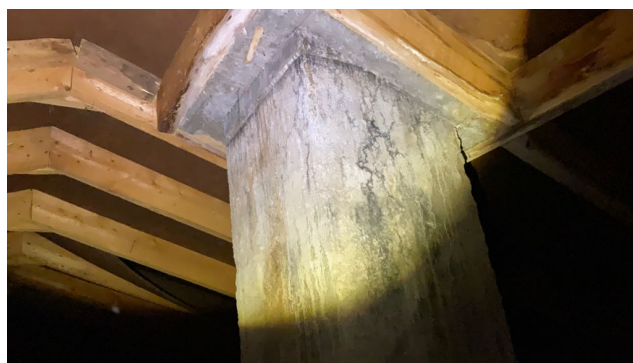
Utsnitt av pipe på kryploft.

- Pipevanger må gjøres tilgjengelig.

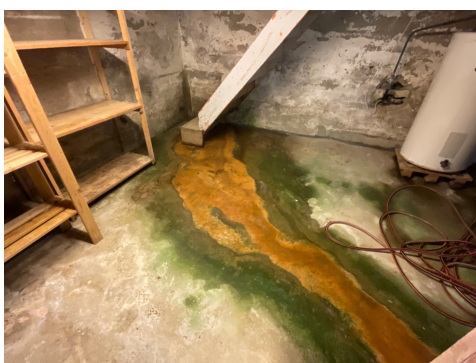
Ingen fuktsikring jfr. vanninntrenging i kjellerrom.

Fuktinntrenging ved overganger gulv/vegger - betong/betong..

Utsnitt av parti med vanninntrenging i kjellerrom.

Tiltak relatert til utvendige tiltak - drenering, avskjæringsgrøfter og terrengjusteringer som ikke beskrives nærmere.

Tiltak avhengig av anvendelse av kjellerplan.

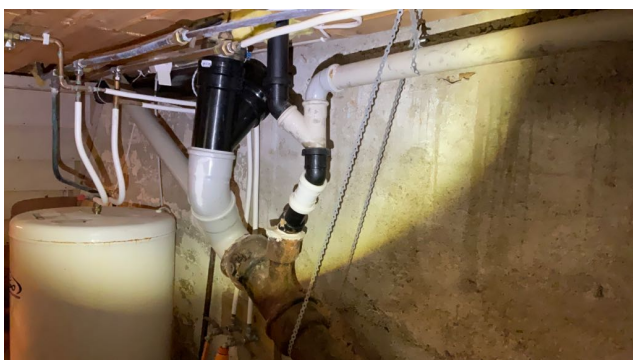
Utsnitt av avløpsrør i kjeller.

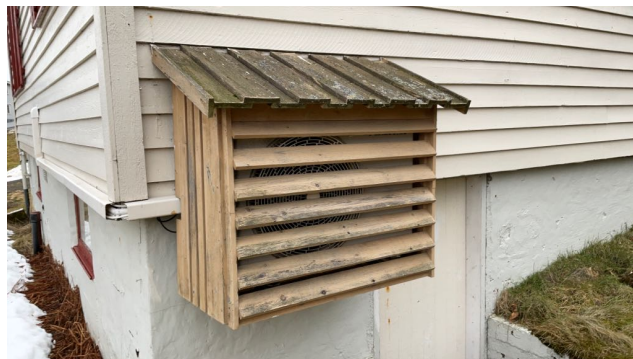
Utedel med innkassing montert på fasade mot sørøst.

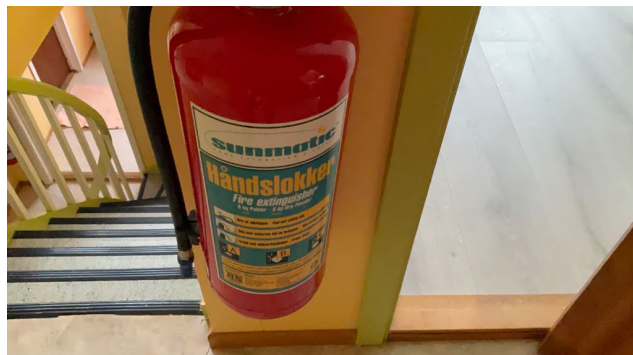
Brannslukker på 2. etasje.

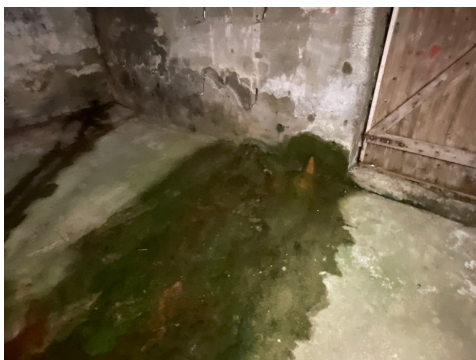
Ingen fuktsikring jfr. vanninntrenging i kjellerrom.

- Det mangler, eller på grunn av alder er det sannsynlig at det mangler, utvendig fuktsikring av grunnmuren ved kjeller/underetasje.

Utsnitt av forhold vedr. vanninntrenging i kjellerrom.

Tiltak må sees i sammenheng med tiltak for avvik med terrengforhold.
