# Tilstandsrapport

Enebolig

Ildskogveien 229, 9700 LAKSELV

Befaringsdato: 19.02.2025

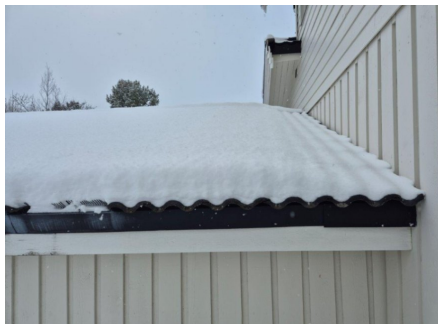
Et par takstein ved takfot er skadet eller mangler.

Betongtakstein over utebod.

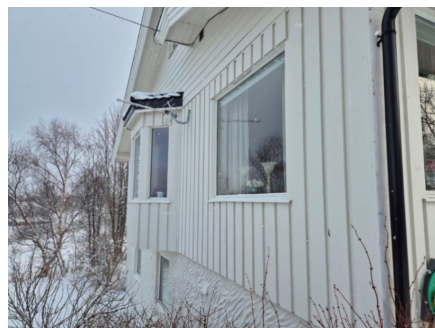
Det er påvist oppsruknet trevirke og tegn til beynnende råteskade i nedre del av tømmermannspanel på yttervegg til utebod over garasje.

Oppsruknet og noe begynnende råteskade i utvendig panel i utebod over garasje.

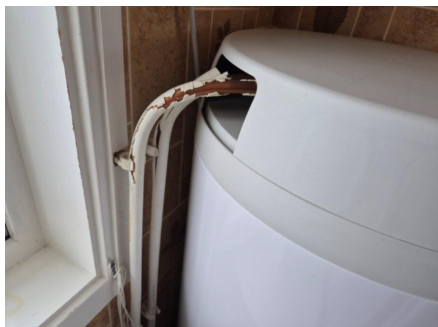
Innvendige vannledninger av kobber.

- Det er ikke behov for utbedringstiltak siden anlegget fungerer i dag, men ut ifra alder kan skader plutselig oppstå på eldre anlegg.

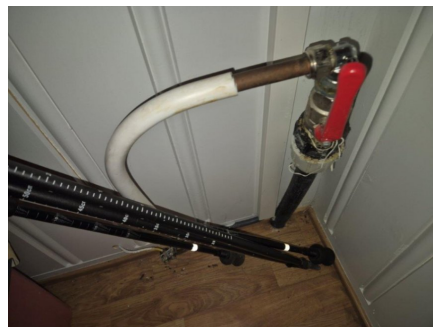
Innvendig stoppekran i bod i underetasjen.

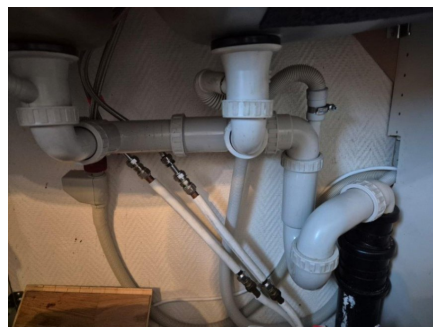
Røropplegg i kjøkkenbenk.

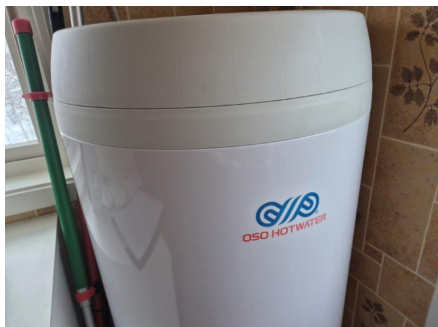
Varmvannsbereider i vaskerom.

- Det bør etableres tilfredsstillende el-tilkobling etter gjeldende forskrift.

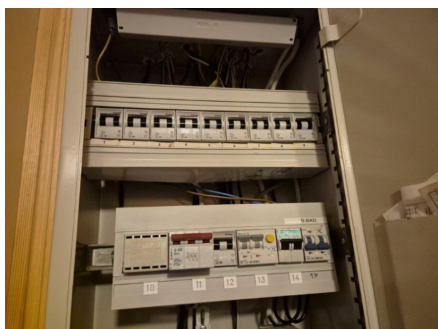
10. Er det tegn på at kabelinnføringer og hull i inntak og sikringsskap ikke er tette, så langt dette er mulig å sjekke uten å fjerne kapslinger?  
**Nei**
11. Finnes det kursfortegnelse, og er den i samsvar med antall sikringer?  
**Ja**
12. Foreta en helhetsvurdering av det elektriske anlegget, dets alder, allmenne tilstand og fare for liv og helse. Bør det elektriske anlegget ha en utvidet el-kontroll?  
**Ja ESWA varmemefolie i etg.skiller/gulv ansees å ha oversteget min. halvparten av forventet brukstid. Elanlegget er 35 år og det anbefales en utvidet el-kontroll.**

Sikringsskap med automatsikringer.
