# Tilstandsrapport

Fritidsbolig

Vorsetlivegen 6, 3628 VEGGLI

Befaringsdato: 17.06.2025

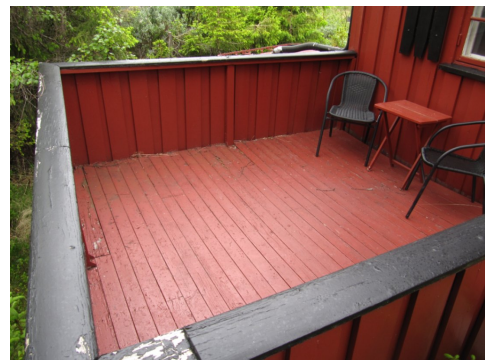
Terrassen på østveggen er skakk og skjev, og råteskadet.

**Kostnadsestimat: 10 000 - 50 000**

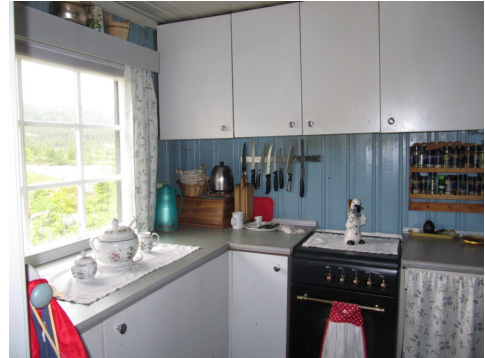
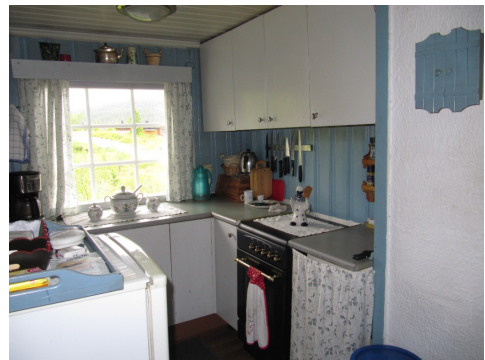
## ! TG 1 Overflater og innredning

Enkel kjøkkeninnredning, med benk og overskap. Det er ikke oppvaskbenk.

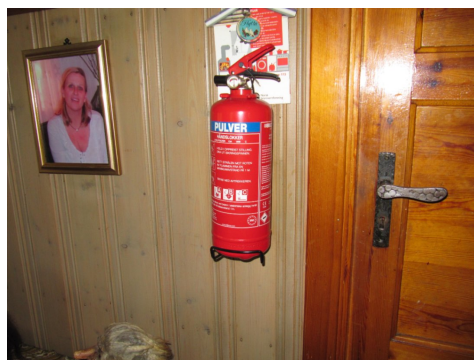
## ! TG 3 Branntekniske forhold

1. Er det mangler for brannslukningsutstyr i boligen iht. forskriftskrav på søknadstidspunktet, men minst Byggeforskrift 1985?  
**Nei**
2. Er det skader på brannslukningsutstyr eller er apparatet eldre enn 10 år?  
**Nei**
3. Er det mangler på røykvarsler i boligen iht. forskriftskrav på søknadstidspunktet, men minst Byggeforskrift 1985?  
**Ja**
4. Er det skader på røykvarslere?  
**Ukjent**

**Kostnadsestimat: Under 10 000**

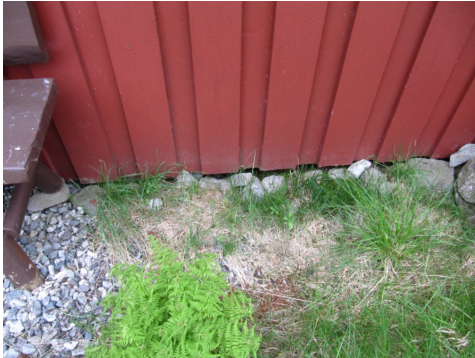
Byggegrunn er fuktig og er sannsynlig årsak til svikt i fundamentene.

## ! TG 3 Fuktsikring og drenering

Det er ikke påvist noen form for drenering. Byggegrunn er fuktig og det bør fundamenteres og dreneres på nytt, samtidig som skjevheter i hytta rettes opp.
