# Tilstandsrapport

Enebolig

Bråtavegen 17, 2270 FLISA

Befaringsdato: 04.08.2025

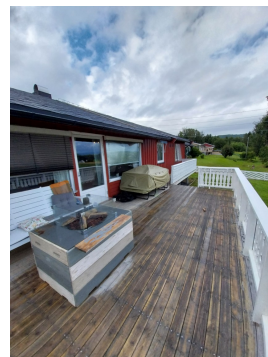
Rekkverk ved terrasse målt til 0,9m (krav byggeår 0,9 m, dagens krav 1,0 m). Gulvbord med lokal skade. Overflatebehandlinger med slitasje og avflassinger.

Åpen terrasse mot øst.

Terrasserekkverk anbefales hevet (ikke krav). Utskiftning av skadet gulvbord bør foretas. Overflater med vedlikeholdsbehov, ny malebehandling må påregnes. Jevnlig kontroll av terrasser anbefales. Kostnader vedr evt utbedringer kan påregnes.

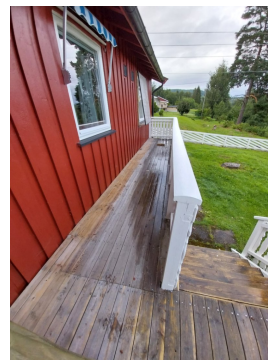
Svalgang mot øst i tilknytning terrasse.

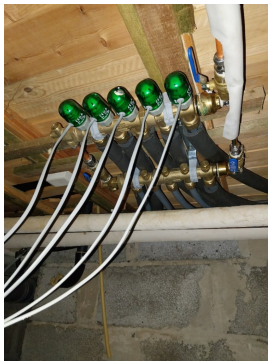
Varmefordeling med gulvvarmerør i tilbygg og radiatorer i opprinnelige del, rørinstallasjoner opplyst fra 2002 og opprinnelig byggeår. Fordelerstokker til gulvvarme plassert i kjellerbod, termostater til de enkelte kurser/gulvsoner. Radiatorer fra byggeår med regulator. Ingen dokumentasjon for anlegget evt service. Anlegget må kontrolleres av fagmann.

Varmefordeling med gulvvarmerør i tilbygg og radiatorer i opprinnelige del, rørinstallasjoner opplyst fra 2002 og byggeår.

Ingen påviste lekkasjer eller opplysninger om frostproblematikk. Anlegget bør kontrolleres av fagmann. Kostnadsestimat for kontroll utført av fagmann.

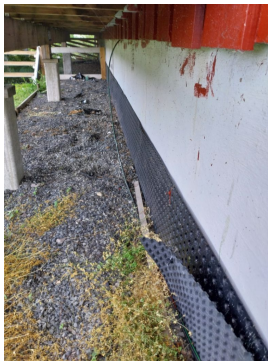
## ! TG 3 Grunnmur og fundamenter

Ukjent vedr evt såler under grunnmur og vedr frostsikring av fundamenter. To kjellerboder har innslag av fjellmasser, med støpte betongsåler/vanger omkring disse. Grunnmur oppført med Lecablokk, utvendig grunnmur med puss og malebehandling over terreng. Utførelsen fremstår ikke utført med U-blokkskifte mot murkrone. Dels pussede overflater ved synlige murflater i kjeller. Støpte kjellergulv. Gulvkonstruksjon 1.etasje tilbygg fremstår med støpt plate på mark. Ukjent vedr isolering under betonggulvet og evt med fuktsperre mot grunne. Begrenset besiktigelse grunnet påforinger, terrasser, trapper, vegetasjon etc som tildekker grunnmur. Fundamenter var tildekket med jordmasser og kunne ikke besiktiges.

Oppsprekninger kjellergulv fremstår av eldre dato, bør holdes under oppsikt. Lokale tiltak med reparasjoner av sprekker/riss. Det anses påkrevet med kontroll og utredning av påviste setninger av fagmann. Kostnadsestimat kun for utbedringer av overflater på bad/vaskerom som har sammenheng med setninger, samt sprekker/riss og kontroll og utredning av skadebildet. Ytterligere kostnader kan bli påkrevet etter utredning. Grunnmur som var tildekket eller utilgjengelige ved befaringen bør kontrolleres.
