# Tilstandsrapport

Enebolig

Niitonjárgeaidnu 55, 9730 KARASJOK

Befaringsdato: 07.06.2025

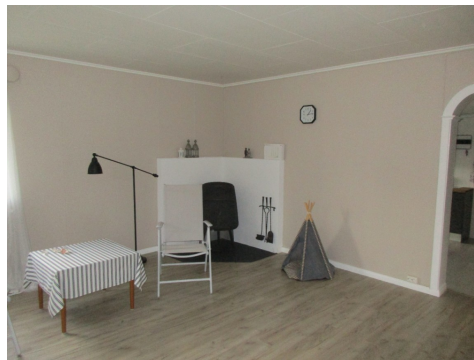
- Det er påvist riss i overflate.

Det er en liten riss

Vedovn i st

Jeg anbefaler at sprekkene tettes og pusses.

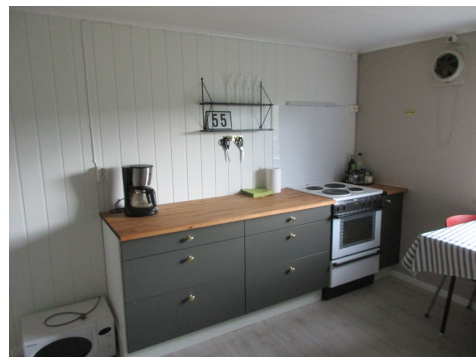
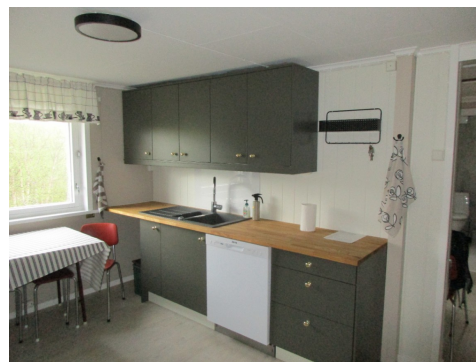
ETASJE > KJØKKEN

Kjøkkeninnredning med glatte fronter og laminat benkeplate.  
Frittstående komfyr og oppvaskmaskin,
