# NAF Bruktbiltest

**Testdato**  
07.07.2025

| <b>Bilmerke</b> | Volkswagen | <b>Motorstørrelse</b> | 1968 cm <sup>3</sup> |
| <b>Modell</b> | Crafter | <b>Motoreffekt</b> | 120 kW |

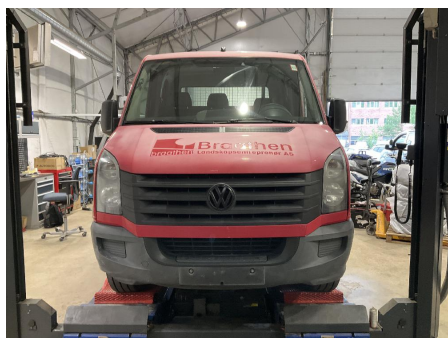
**22. Generelt**

| Ref.Id | Repareres | Resultat | Beskrivelse |
|---|---|---|---|
| 45.15 | | Skadet instrumentglass | |
