TOYOTA C-HR FORHJULSDRIFT

TESTDATO: 16.10.2025

AS67118

NBF Tilstandsrapport er utarbeidet av Norges Bilbransjeforbund og Forbrukerrådet.

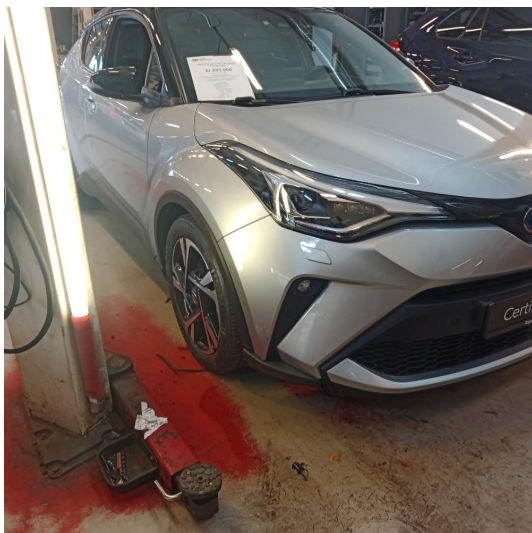
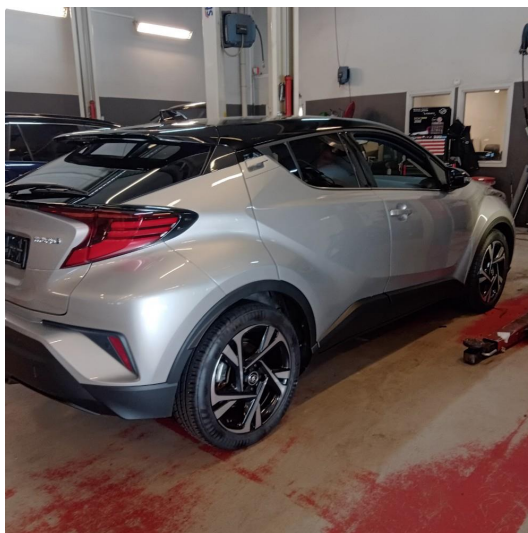
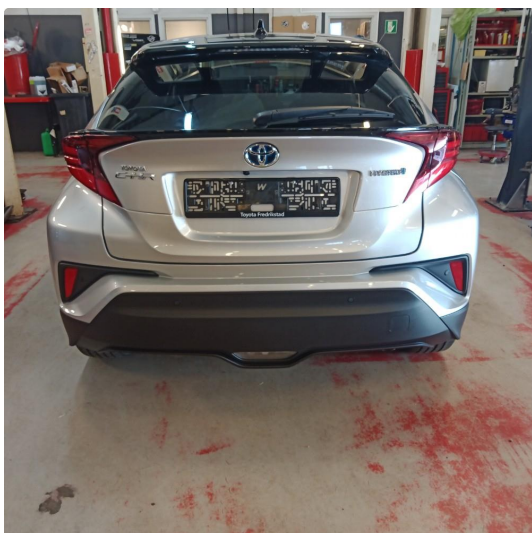
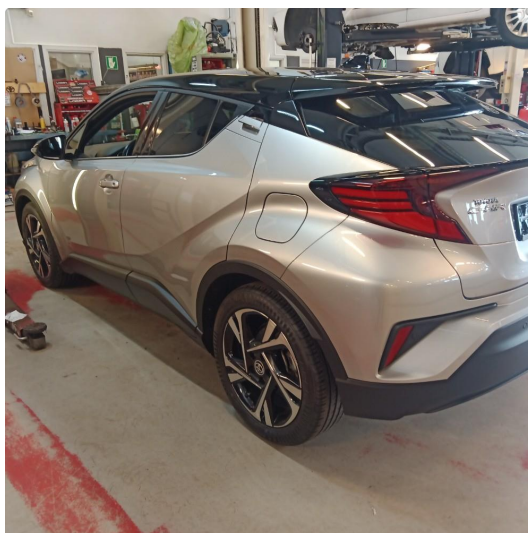
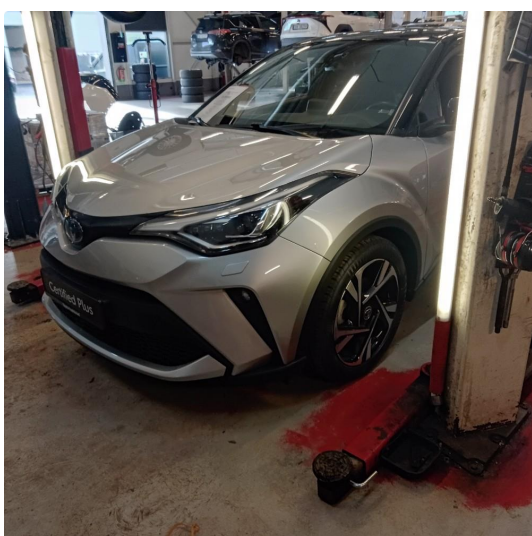
| Punkt | Beskrivelse | Plassering |
|---|---|---|
| 2.2 Retningslys | Sprekker i blinklys glass | |

2.2 Sprekker i blinklys glass
