**VOLKSWAGEN ID.3 BAKHJULSDRIFT**
**TESTDATO: 16.09.2025**
**KODE: 1810758**

**EC21124**

**85 060 KM**

NBF Tilstandsrapport er utarbeidet av Norges Bilbransjeforbund og Forbrukerrådet.

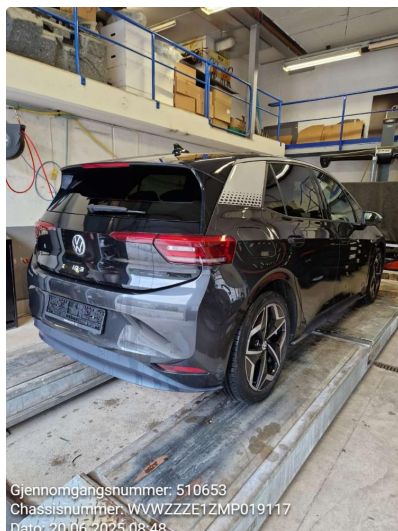
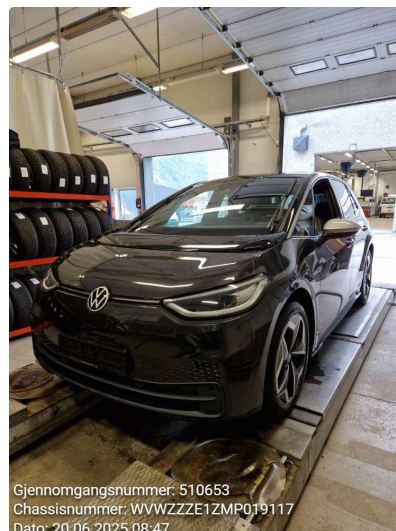
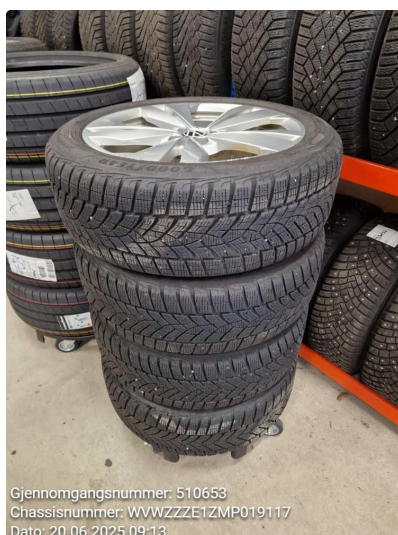
| Punkt | | Beskrivelse | Plassering |
|---|---|---|---|
| 1.5 | Støtfanger | skrubbskader underkant | |

## 1.5 Skrubbskader underkant
