**NISSAN LEAF FORHJULSDRIFT**
**TESTDATO: 13.10.2025**
**KODE: 1828209**

**EV73781**

NBF Tilstandsrapport er utarbeidet av Norges Bilbransjeforbund og Forbrukerrådet.

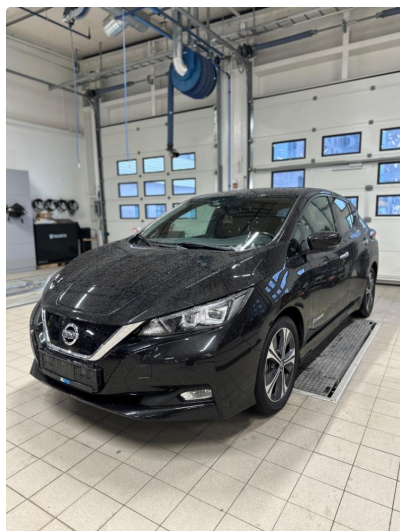
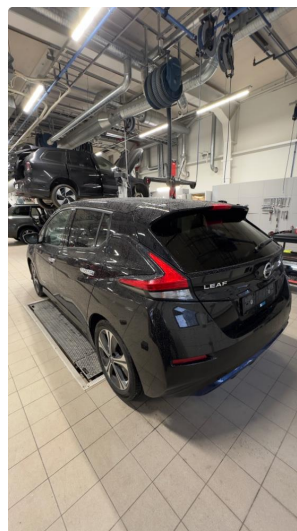
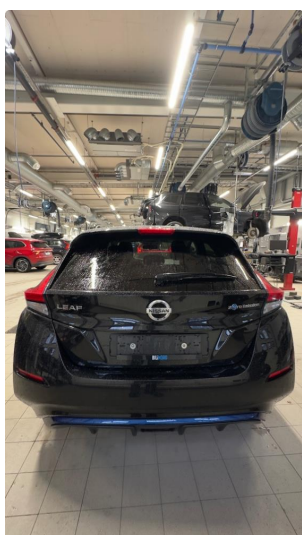
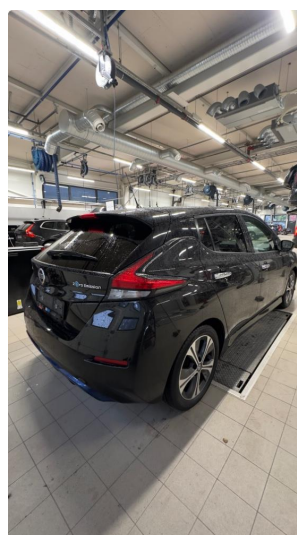
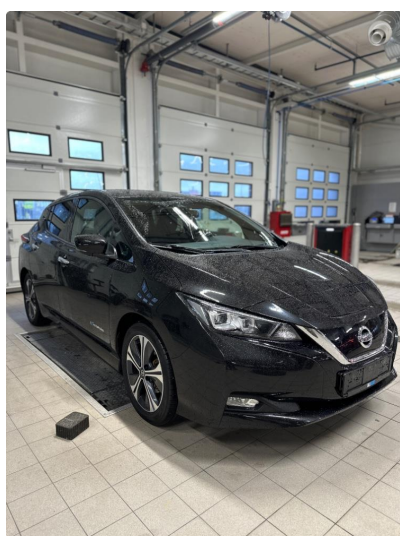
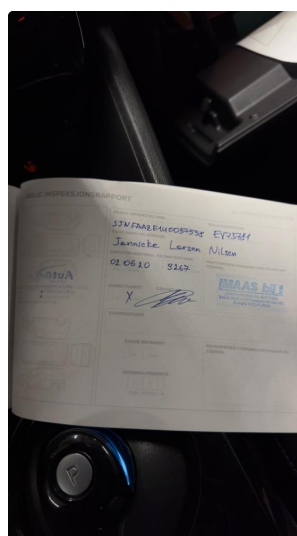
| Punkt | | Beskrivelse | Plassering |
|---|---|---|---|
| 1.1 | Støtfanger | ripe(r) ned til grunning | |

1.1 Ripe(r) ned til grunning
