**VOLKSWAGEN E-GOLF FORHJULSDRIFT**
**TESTDATO: 30.10.2025**
**KODE: 1855318**

**EB50399**

NBF Tilstandsrapport er utarbeidet av Norges Bilbransjeforbund og Forbrukerrådet.

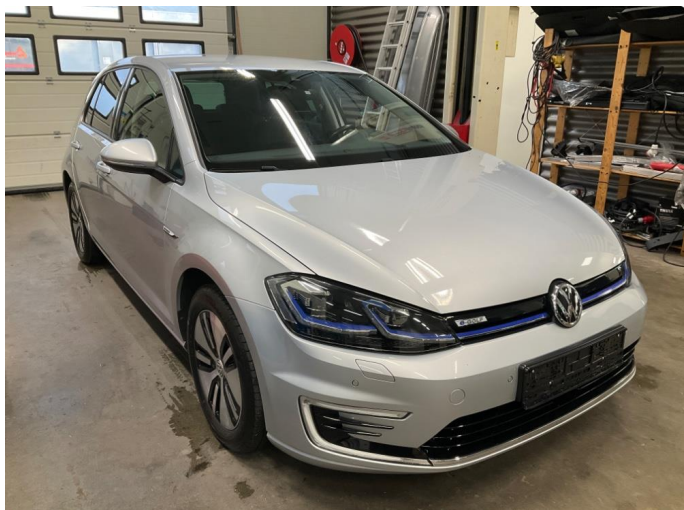
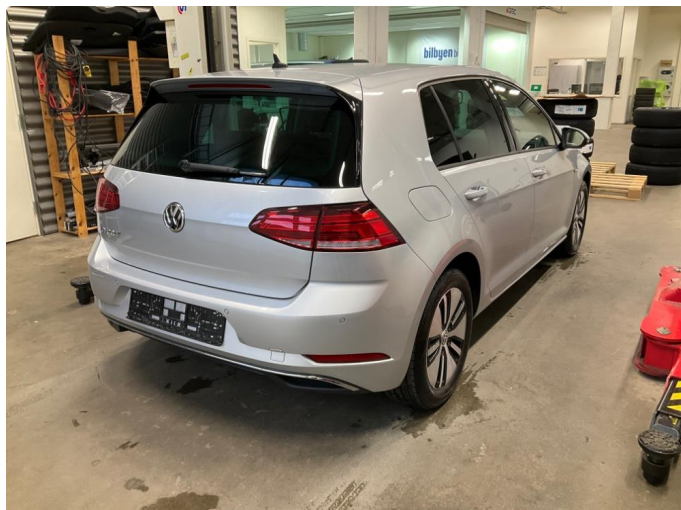
| Punkt | Beskrivelse | Plassering |
|---|---|---|
| 1.7 Støtfanger | ripe(r) | foran |

1.7 Ripe(r) ned til grunning- flikket
