# NAF Bruktbiltest

**Testdato**  
03.11.2025

| <b>Bilmerke</b> | KIA | <b>Motorstørrelse</b> | cm <sup>3</sup> |
| <b>Modell</b> | SOUL | <b>Motoreffekt</b> | 25 kW |

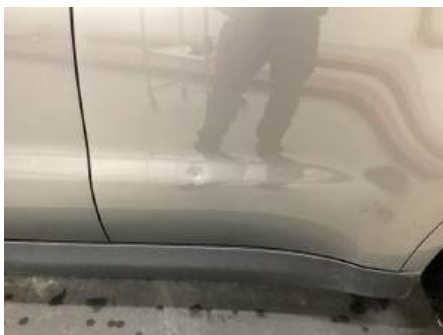
**1. Døråpning**

| Ref.Id | Repareres | Resultat | Beskrivelse |
|---|---|---|---|
| 97.1 | Døråpning | Sår eller skade: | Venstre fordør |
