# NAF Bruktbiltest

**Testdato**  
27.10.2025

| <b>Bilmerke</b> | Nissan | <b>Motorstørrelse</b> | cm <sup>3</sup> |
| <b>Modell</b> | LEAF | <b>Motoreffekt</b> | 30 kW |

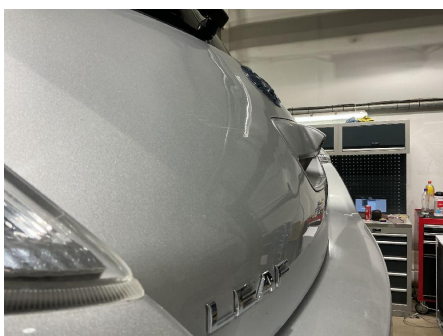
**19. Støtfanger bak**

| Ref.Id | Repareres | Resultat | Beskrivelse |
|---|---|---|---|
| 86.4 | | Skadet: | Støtfanger foran, Høyre bakskjerm, Støtfanger bak |

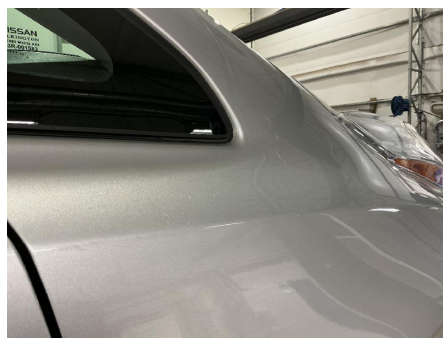
**26. Høyre bakdør**

| Ref.Id | Repareres | Resultat | Beskrivelse |
|---|---|---|---|
| 97.1 | Døråpning | Sår eller skade: | Venstre fordør, Høyre fordør, Høyre bakdør, Venstre bakdør |
