TOYOTA COROLLA FORHJULSDRIFT

TESTDATO: 04.07.2025

CHASSISNR: SB1Z93BE80E350670

NBF Tilstandsrapport er utarbeidet av Norges Bilbransjeforbund og Forbrukerrådet.

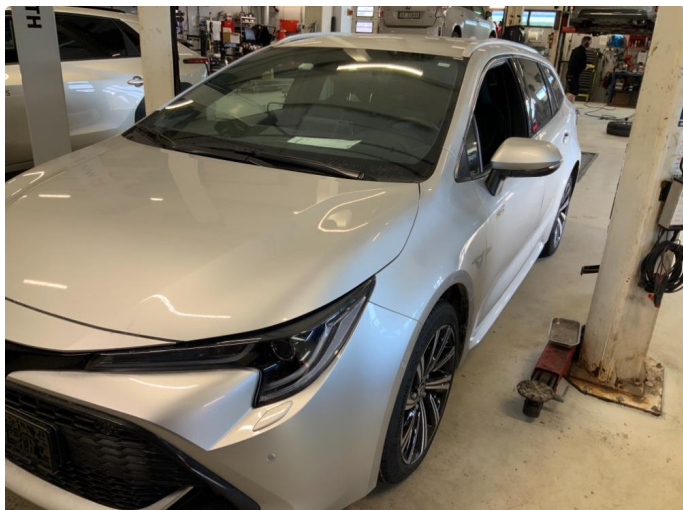
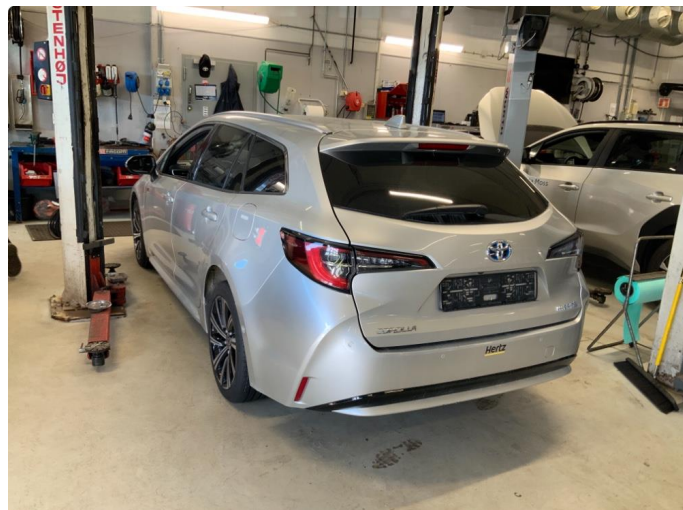
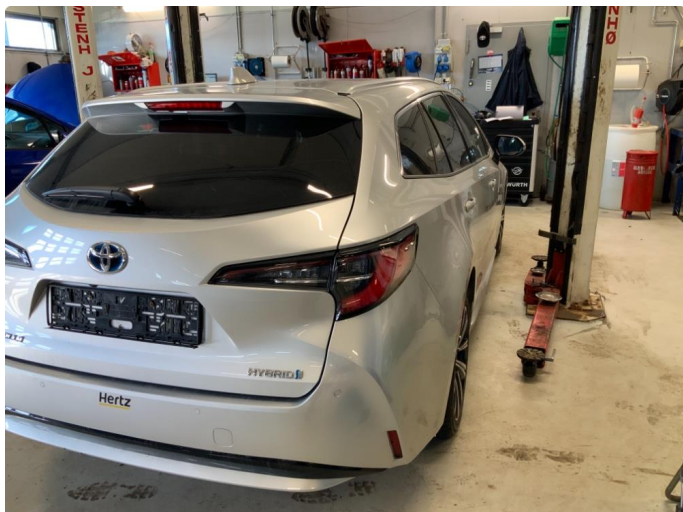
| Punkt | Beskrivelse | Plassering |
|---|---|---|
| 1.1    Speil | speilhus riper. NORMAL SLITASJE | venstre foran |

1.1 Speilhus riper. NORMAL SLITASJE
