## ED36327 - 2021 BYD Tang Offroad

## KOMMENTARER

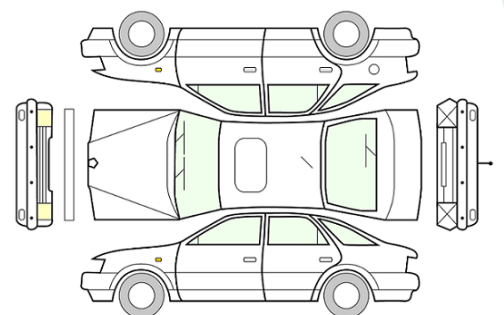
Noen striper/riper i lakk. Litt mer en normal bruksmerker men mye vil gå bort med en skikkelig polering.  
"stripe" i airbag på rattet men ellers fin innvendig felger har noen striper/skader etter kantkjøring.

- 2.1 Eksteriør - Lakk - oversiktsbilder
- 2.3 Eksteriør - Panser - Mye steinsprut på panser
- 2.15 Eksteriør - Frontvindu/vinduer - mye riper på vindu bak
- 2.18 Eksteriør - Felger - Div kankjøring og striper på alle felger, er "prøvd" å reparer dette tiligere
- 4.11 Interiør og instrumenter - Airbager - skade/striper i ratt
