TOYOTA HILUX 204 HK AUTOMAT 4X4

TESTDATO: 20.11.2025

AS68891

NBF Tilstandsrapport er utarbeidet av Norges Bilbransjeforbund og Forbrukerrådet.

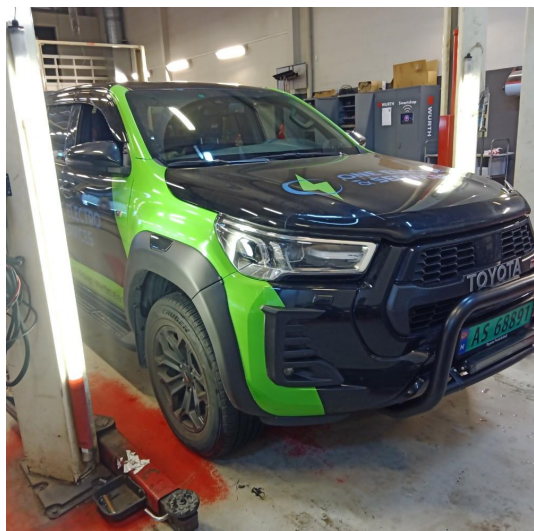
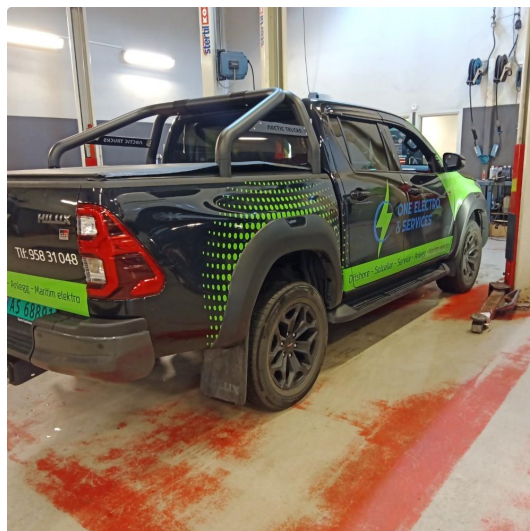
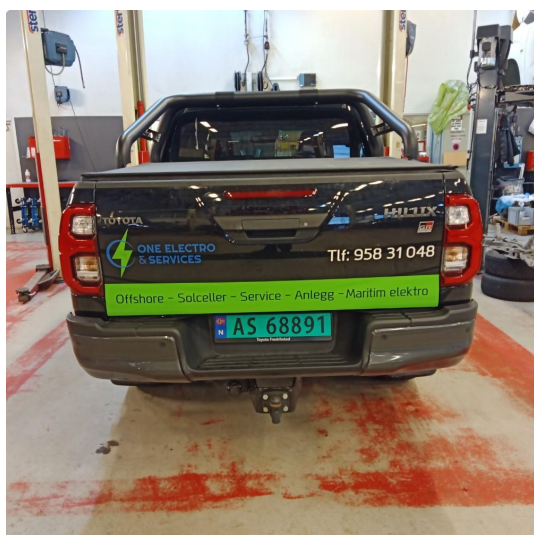
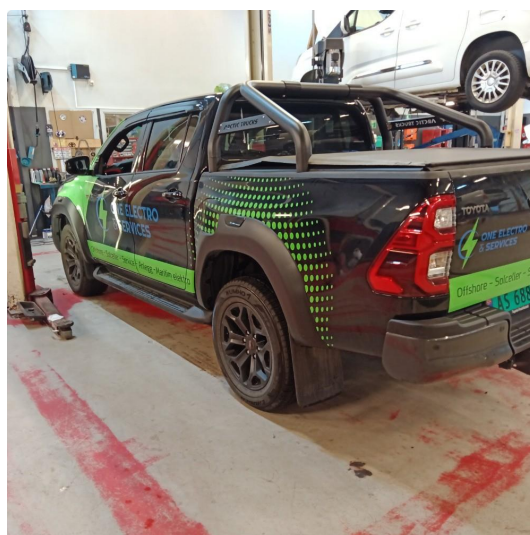
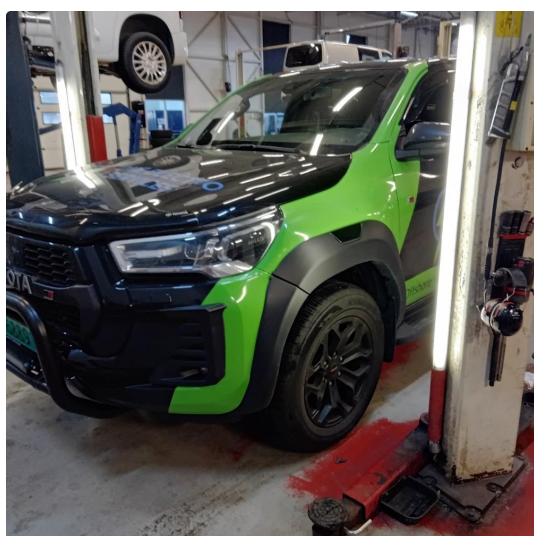
| Punkt | Beskrivelse | Plassering |
|---|---|---|
| 1.1 Støtfanger | bulk med lakkskade. MINDRE KOSMETISK ANMERKNING. | venstre bak |

1.1 Bulk med lakkskade. MINDRE KOSMETISK ANMERKNING.
