# NAF Bruktbiltest

**Testdato**  
26.11.2025

| <b>Bilmerke</b> | Tesla | <b>Motorstørrelse</b> | - cm <sup>3</sup> |
| <b>Modell</b> | Model 3 | <b>Motoreffekt</b> | 150 kW |

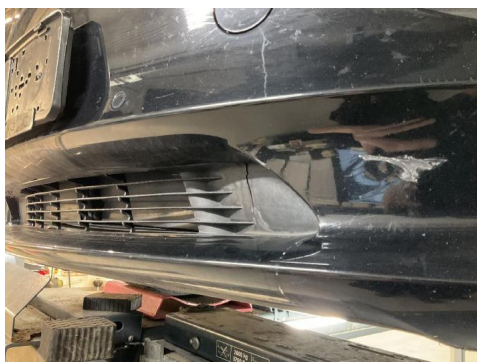
59. Lakk / karosseri utvendig

| Ref.Id | Repareres | Resultat | Beskrivelse |
|---|---|---|---|
| 86.4 | Lakk / karosseri utvendig | Skadet: | Støtfanger foran, Støtfanger bak |
| 86.6 | | Pyntelist løs, skadet eller mangler: | Venstre sidekanal, Høyre sidekanal, Støtfanger foran |

| Ref.Id | Opplysning | Resultat | Beskrivelse |
|---|---|---|---|
| 86.30 | Lakk / karosseri utvendig | Mangelfull oppretting/tilpasning | Støtfanger bak |

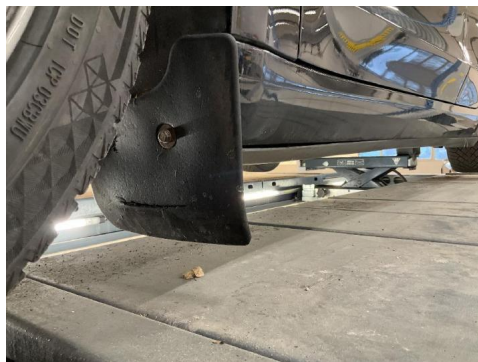
71. Underside

| Ref.Id | Repareres | Resultat | Beskrivelse |
|---|---|---|---|
| 88.1 | Underside | Skadet/løs innerskjerm: | Venstre bak, Høyre bak |
| 88.2 | | Skadet/løst plastdeksel: | Midten foran |
