**VOLVO XC40 4X4**
**TESTDATO: 01.12.2025**
**KODE: 1888959**

**EC15251**

NBF Tilstandsrapport er utarbeidet av Norges Bilbransjeforbund og Forbrukerrådet.

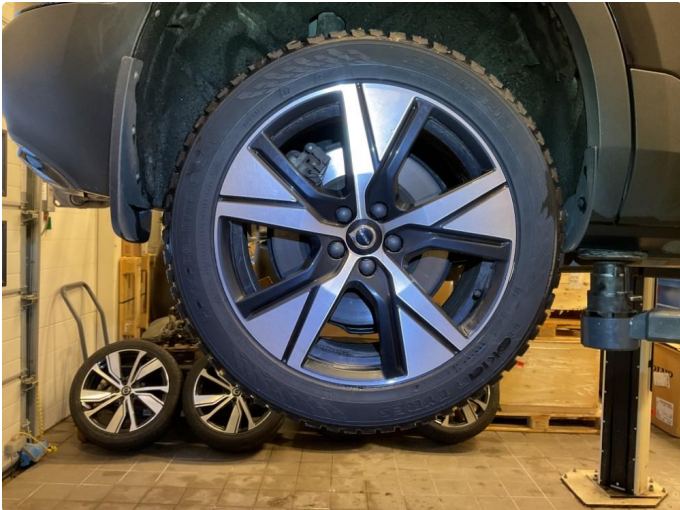
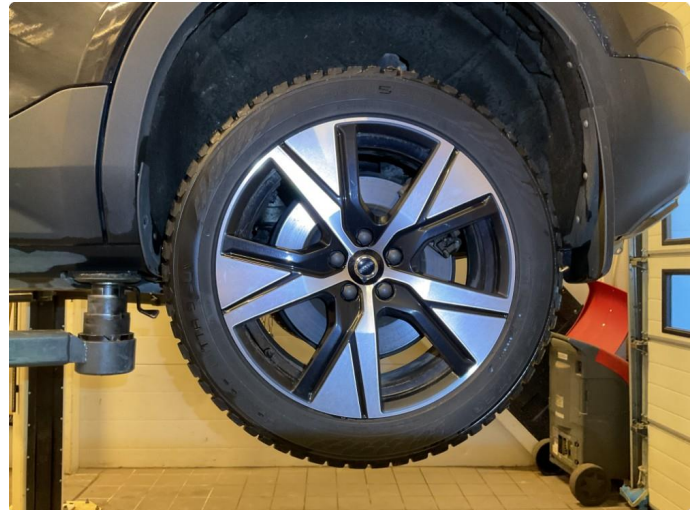
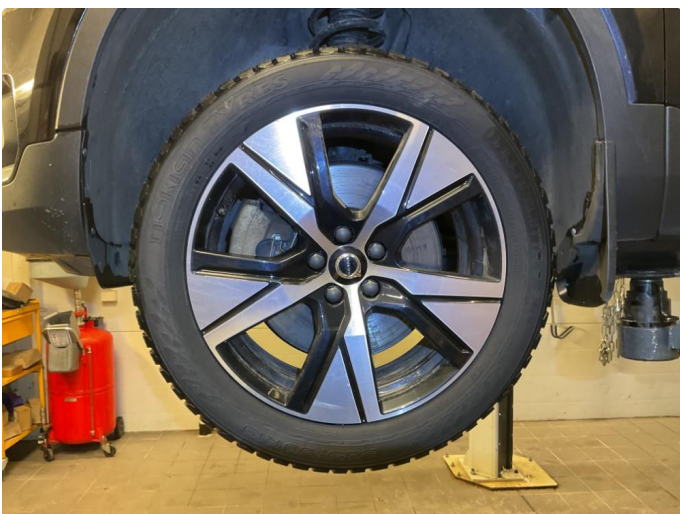
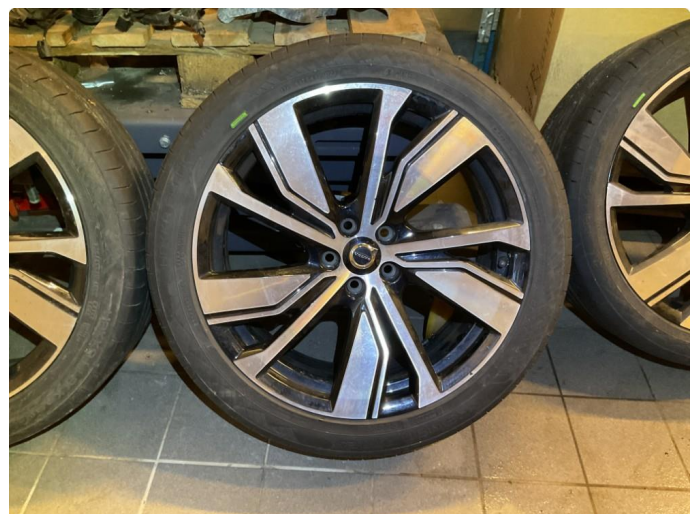
1.2 Vedlagt er bilder av vinterhjul.

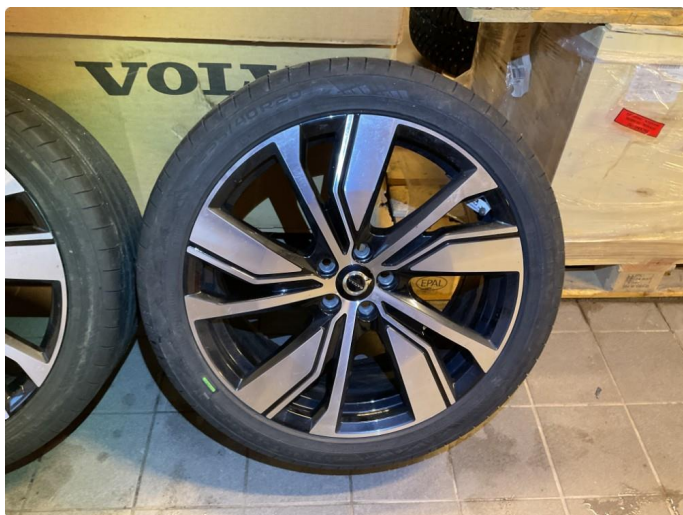
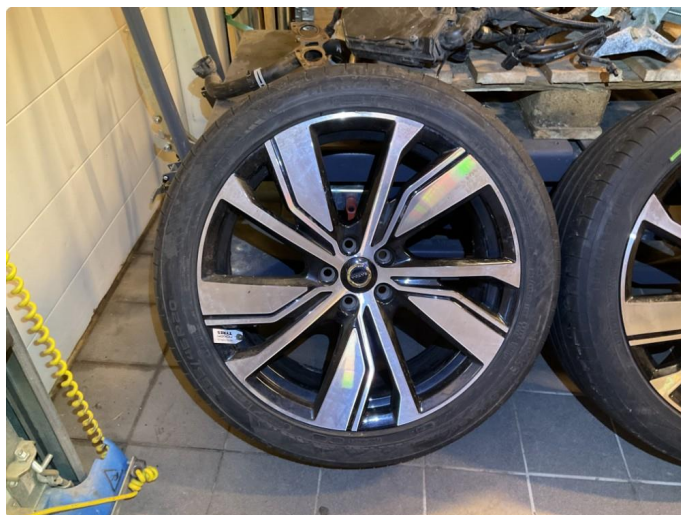
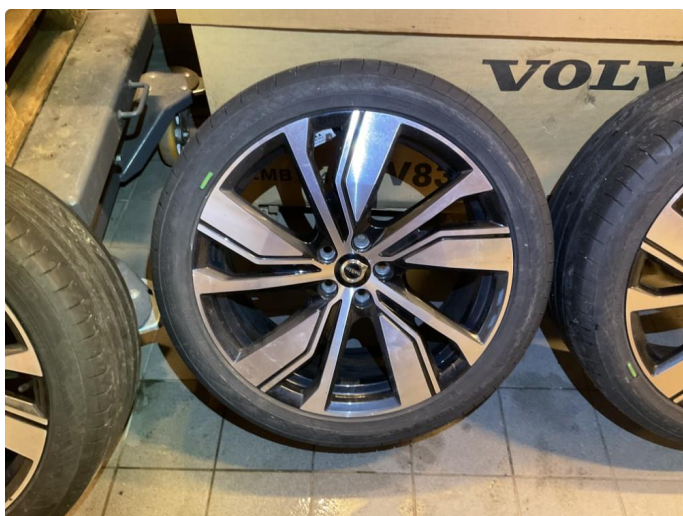
1.3 Vedlagt er bilder av sommerhjul.
