# NAF Bruktbiltest

**Testdato**  
04.11.2025

**Bilmerke** Mercedes-Benz  
**Modell** VITO  
**Type** 639/5  
**Registreringsnr.** BT99157  
**Understellsnr.** W1V44760313893641  
**Km.stand.** 72850  
**Farge** Hvit  
**Karosseritype** Integrert førerhus

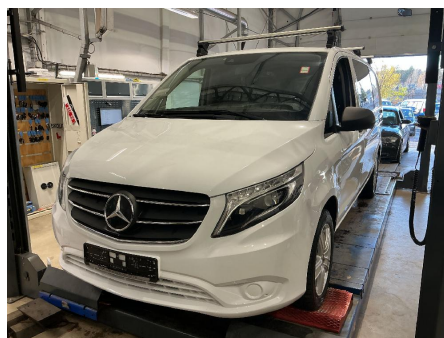
| Ref.Id | Repareres | Resultat | Beskrivelse |
|---|---|---|---|
| 28.3 | Utvendig tilstand motor | Manglende / skadet deksel under motor | |

14. Utvendig tilstand motor
