EN53465 - 2025 Peugeot 5008 Offroad

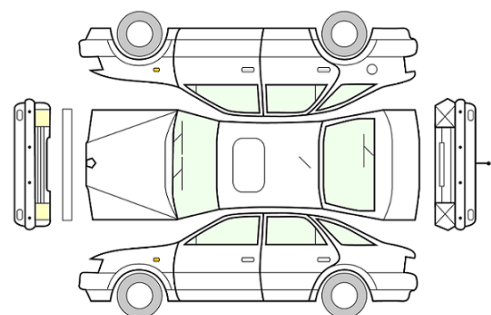
- 2.1 Eksteriør - Lakk - Oversiktsbilder av bilen
- 2.1 Eksteriør - Lakk - Noe riper og steinsprut rundt om
- 2.1 Eksteriør - Lakk - Støv og sig i lakk på ladeluke
- 5.1 Motor - Avlesning av feilkoder - Feilkoder lagret i drive
