HONDA JAZZ 99 HK MANUELL FORHJULSDRIFT

TESTDATO: 10.12.2025

YE90766

NBF Tilstandsrapport er utarbeidet av Norges Bilbransjeforbund og Forbrukerrådet.

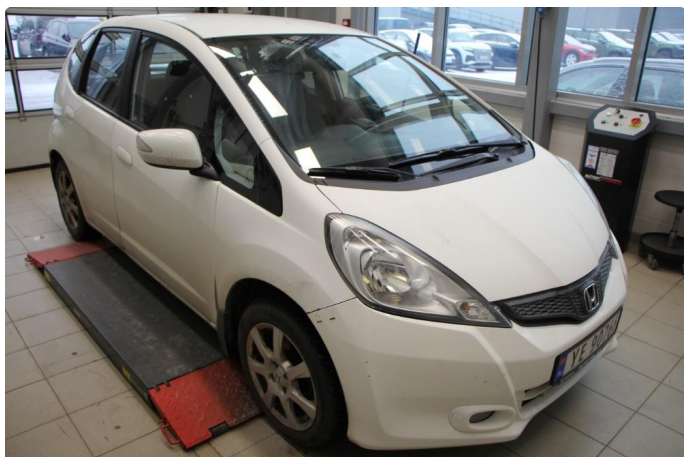
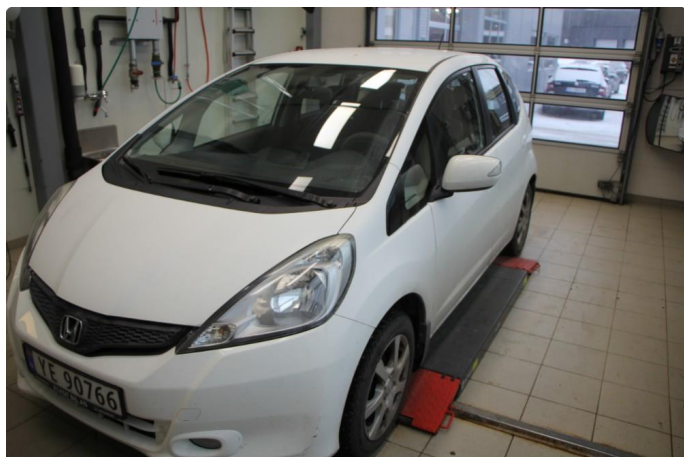
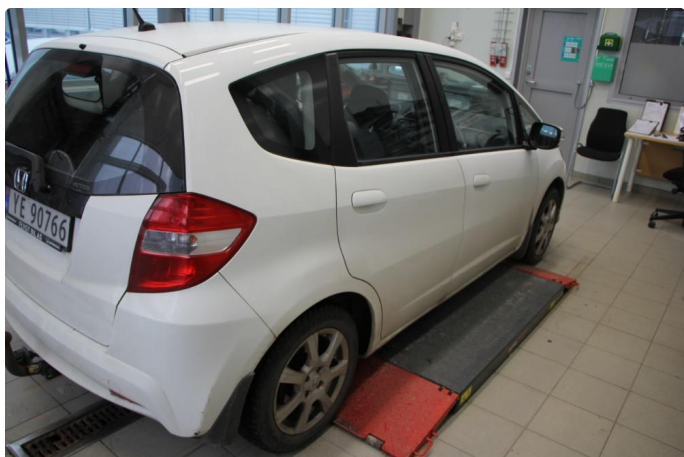
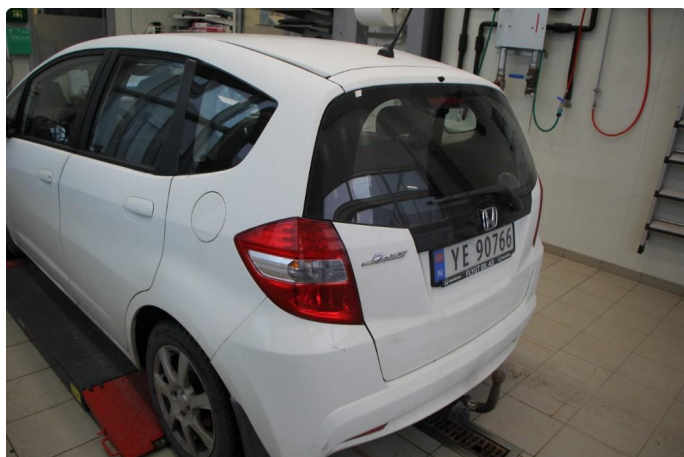
| Punkt | Beskrivelse | Plassering |
|---|---|---|
| 1.9 Kanal | skade. Klemskade, sprukket lakk. | høyre |

1.9 Skade. Klemskade, sprukket lakk.
