KIA SPORTAGE 116 HK MANUELL FORHJULSDRIFT

TESTDATO: 23.12.2025

CHASSISNR: U5YPC815ACL169096

NBF Tilstandsrapport er utarbeidet av Norges Bilbransjeforbund og Forbrukerrådet.

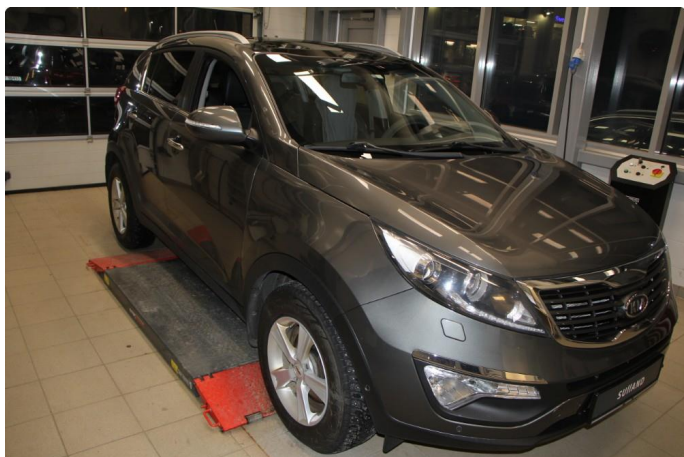
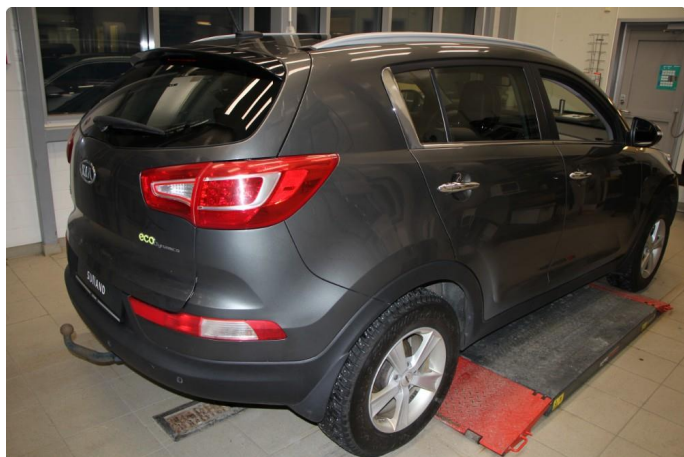
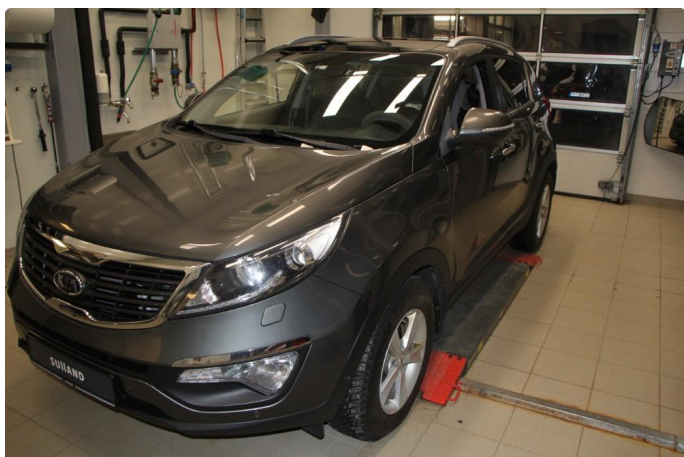
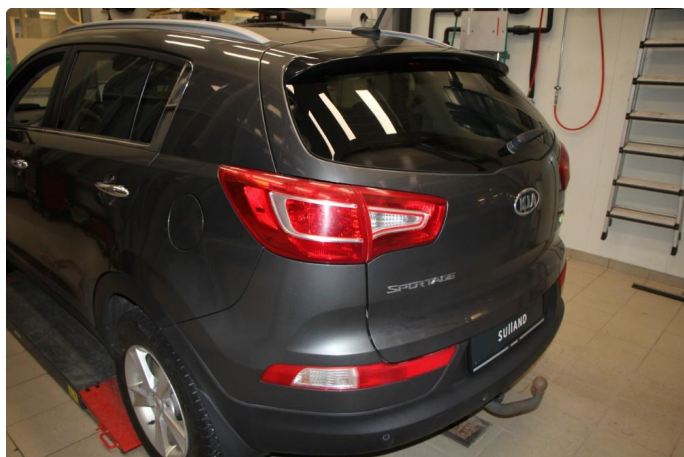
| Punkt | Beskrivelse | Plassering |
|---|---|---|
| 4.1 Lekkasje | Noe svetteing mellom motor og girkasse. | |

4.1 Noe svetting mellom motor og girkasse.
