## DL84146 - 2008 Ford Focus Kombi (5-dørs)

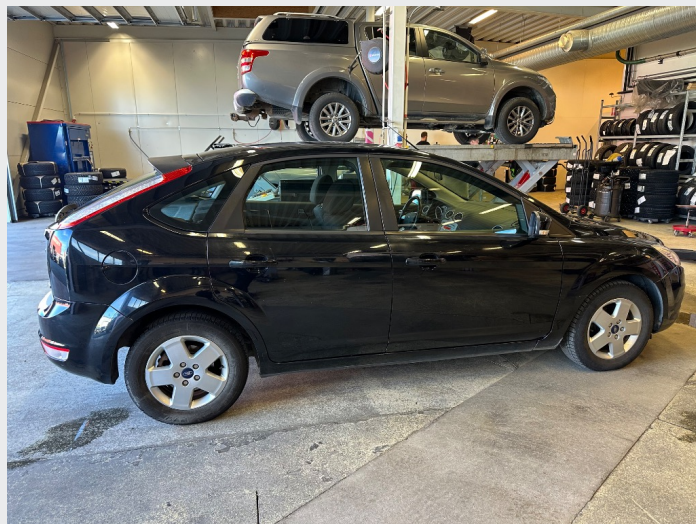
2.1.

- 2.1 Eksteriør - Lakk - Diverse riper og skader rundt om på bil
- 2.1 Eksteriør - Lakk - .
- 2.2 Eksteriør - Antirustbehandling/under bil - Bunnplate under radiator knekt
