SUZUKI SX4 S-CROSS 140 HK AUTOMAT 4X4

TESTDATO: 02.02.2026

YF15933

NBF Tilstandsrapport er utarbeidet av Norges Bilbransjeforbund og Forbrukerrådet.

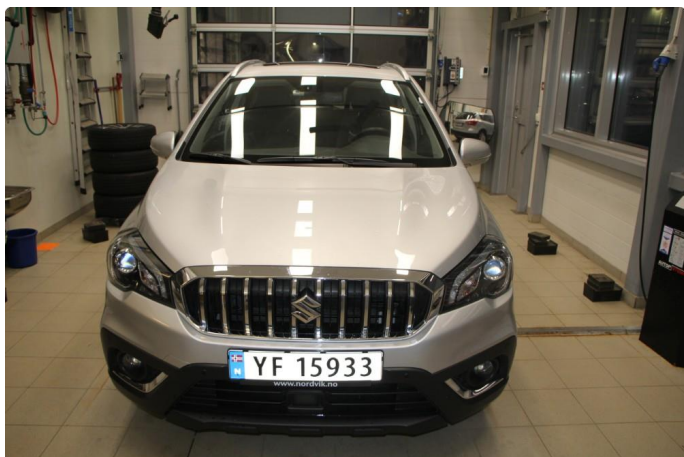
| Punkt | Beskrivelse | Plassering |
|---|---|---|
| 2.1 Lys foran | Lite felt med misfarging. | venstre foran |

2.1 Lite felt med misfarging.
