VOLVO V90 4X4

TESTDATO: 04.02.2026

CHASSISNR: YV1PWH1V4P1191622

NBF Tilstandsrapport er utarbeidet av Norges Bilbransjeforbund og Forbrukerrådet.

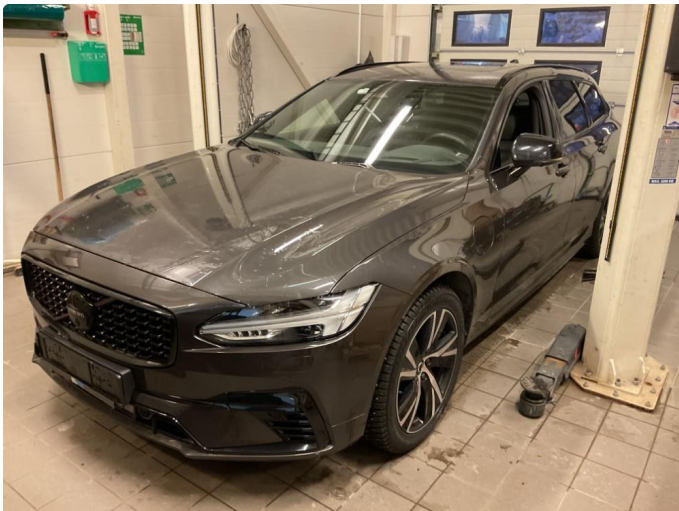
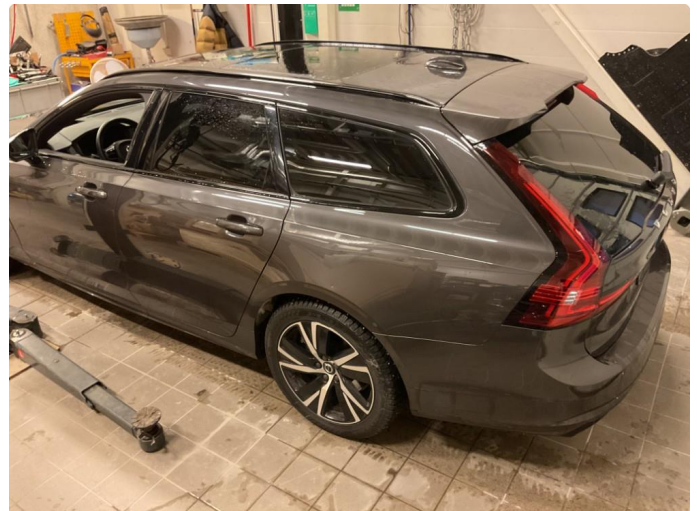
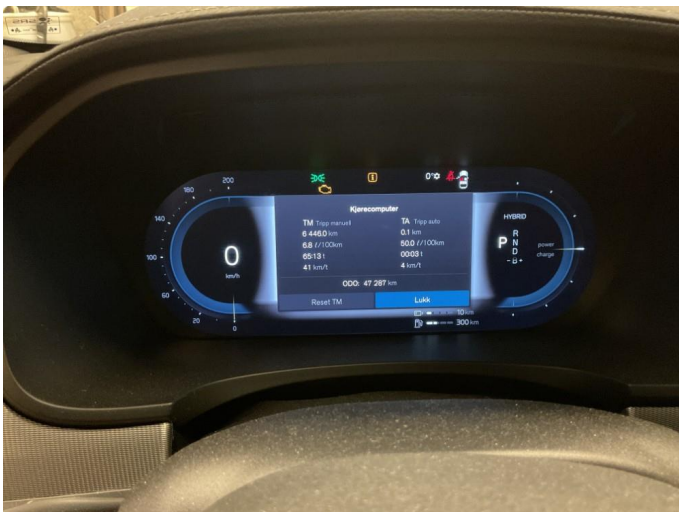
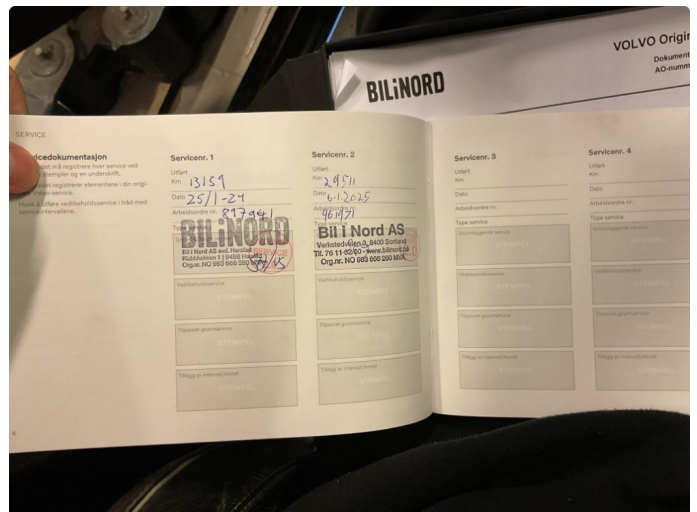
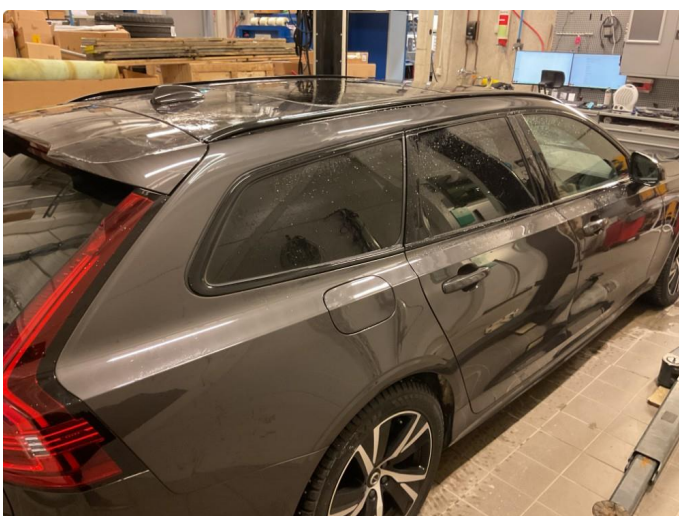
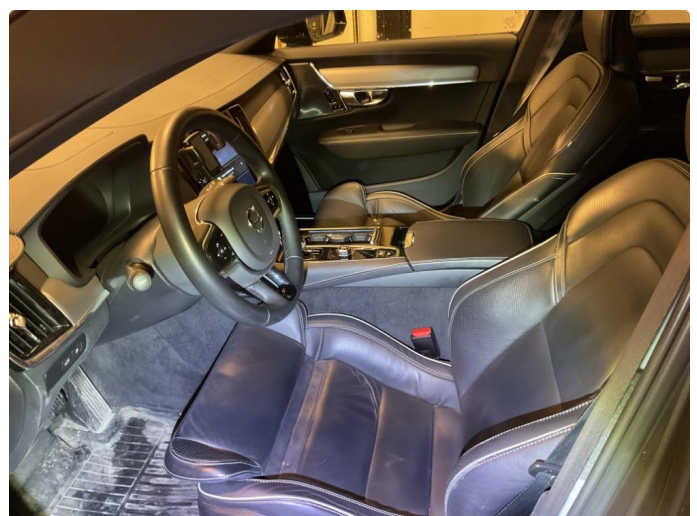
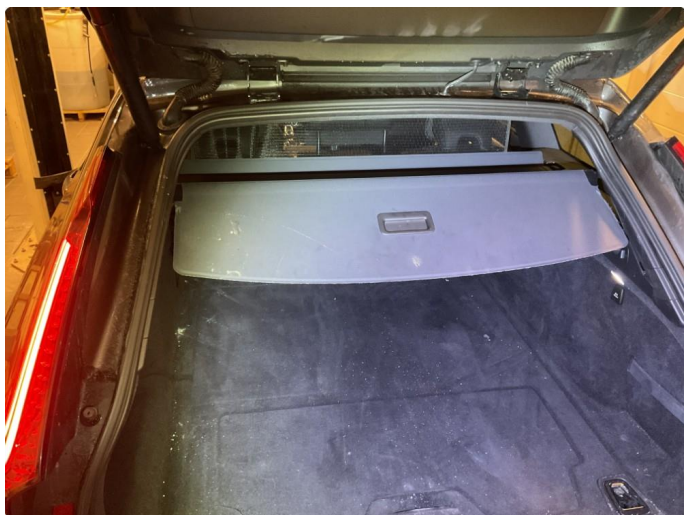
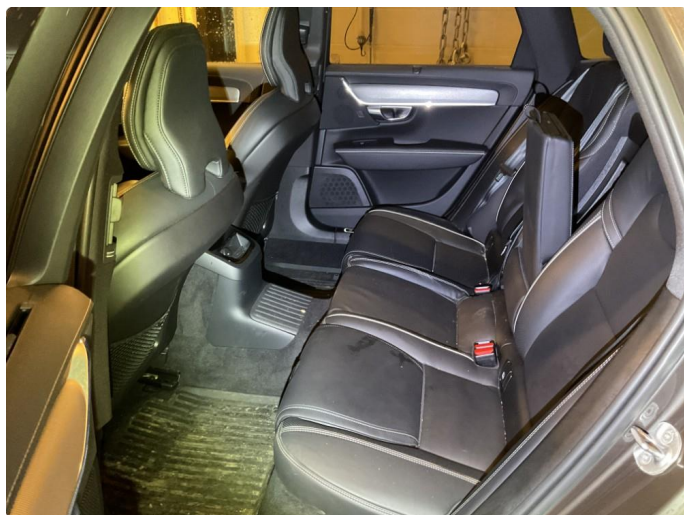
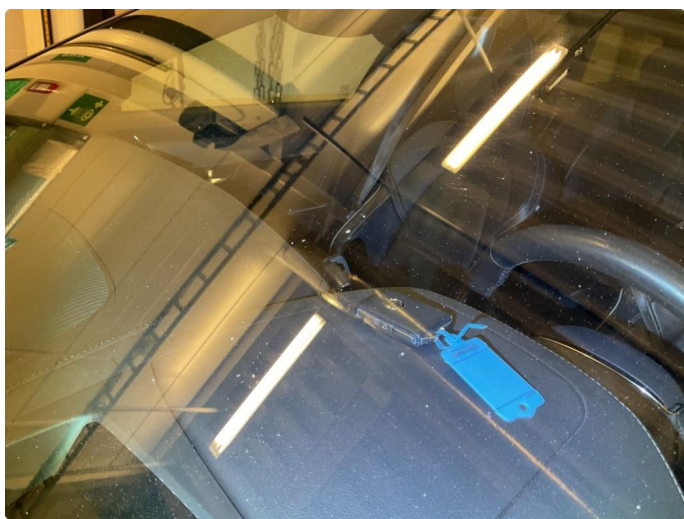
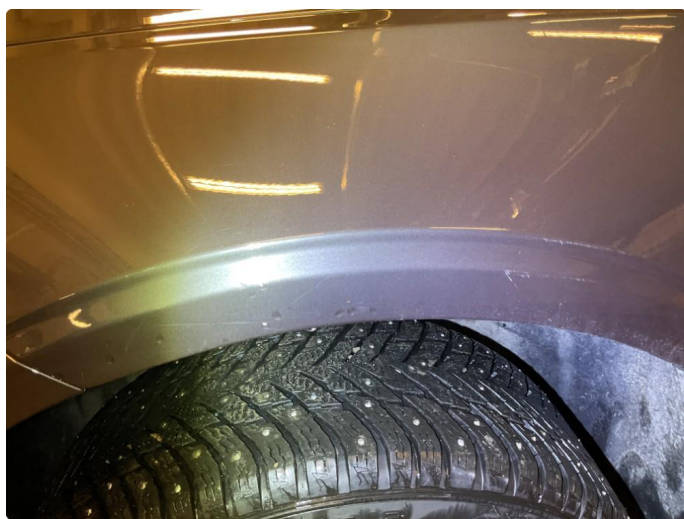
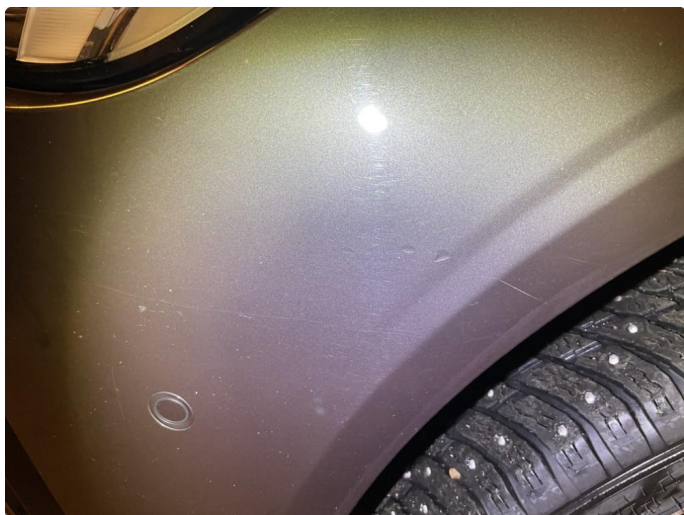
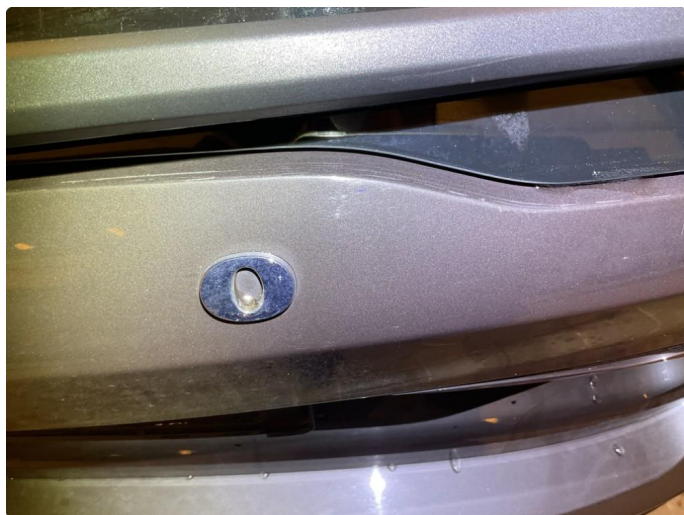
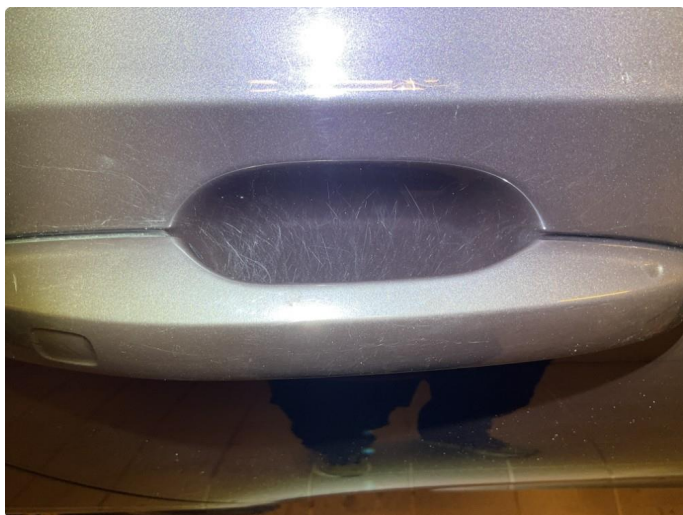
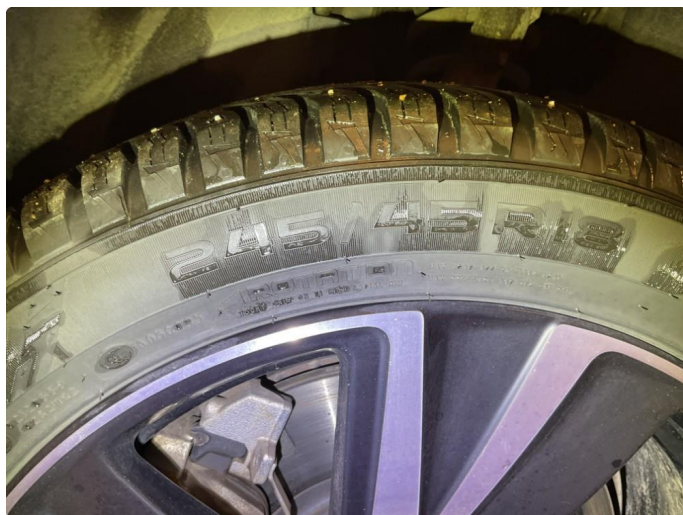
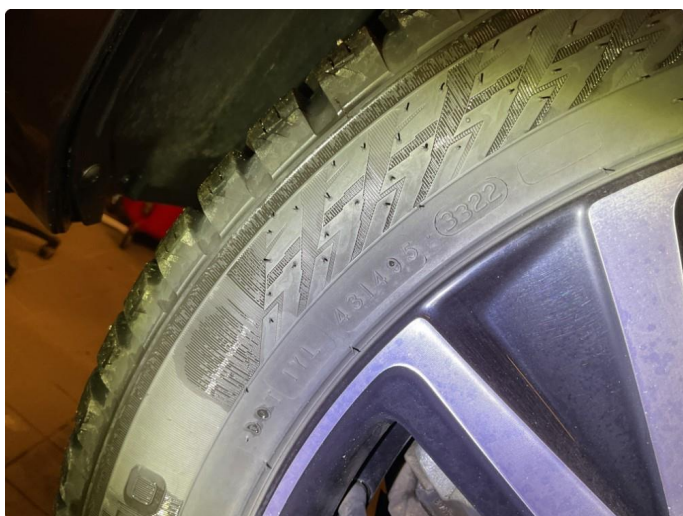
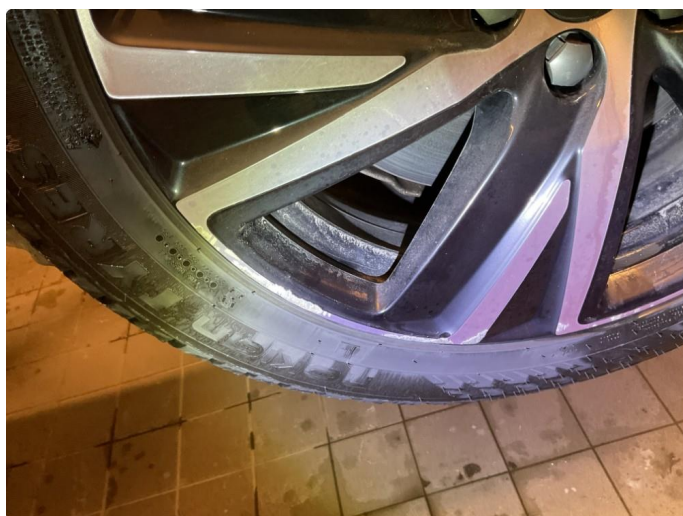
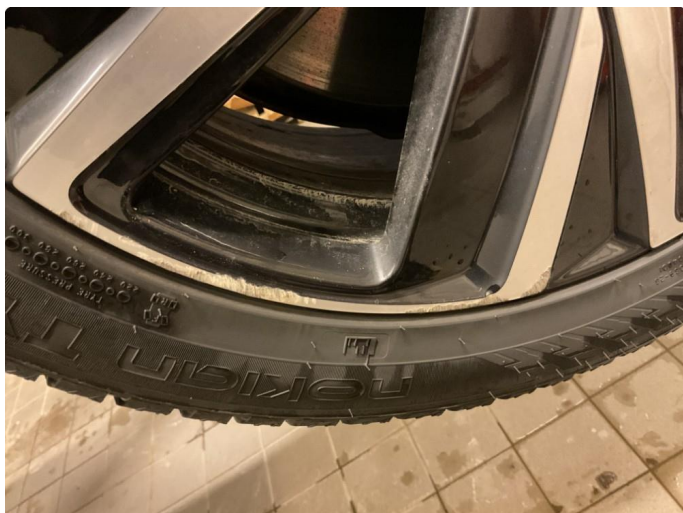
| Punkt | Beskrivelse | Plassering |
|---|---|---|
| 1.2 Frontvindu | Noe steinsprut frontrute | |

1.2 Noe steinsprut frontrute
