## PR22835 - 2014 Mitsubishi Outlander Offroad

| Første reg. | 20.02.2014 | Er prøvekjørt | Ja | Utskrift dato | 13.02.2026 |

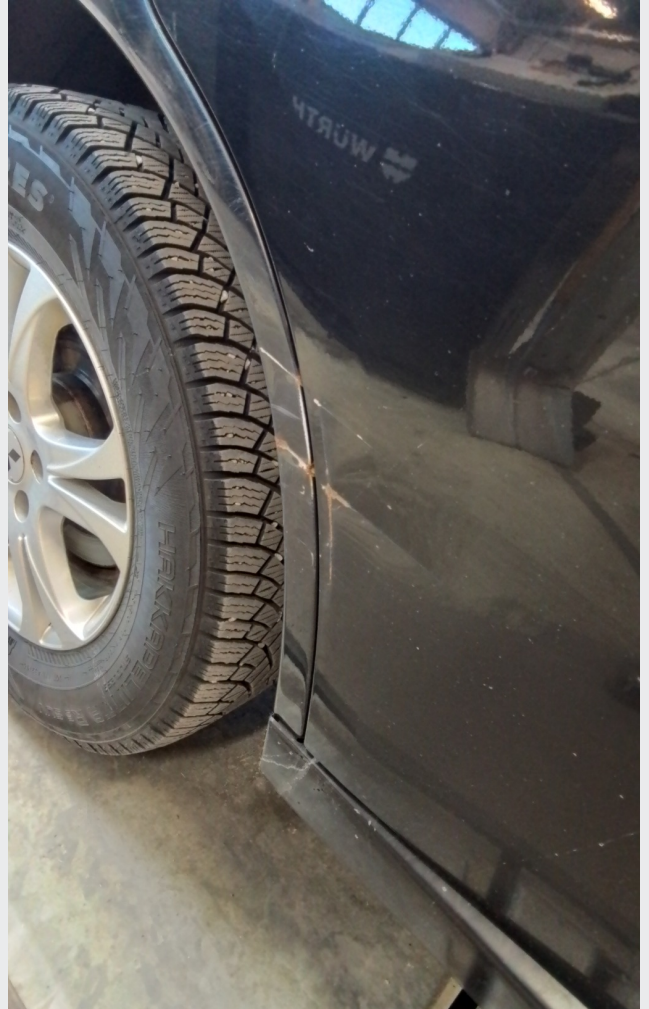
2.5 Bulk I dør HF

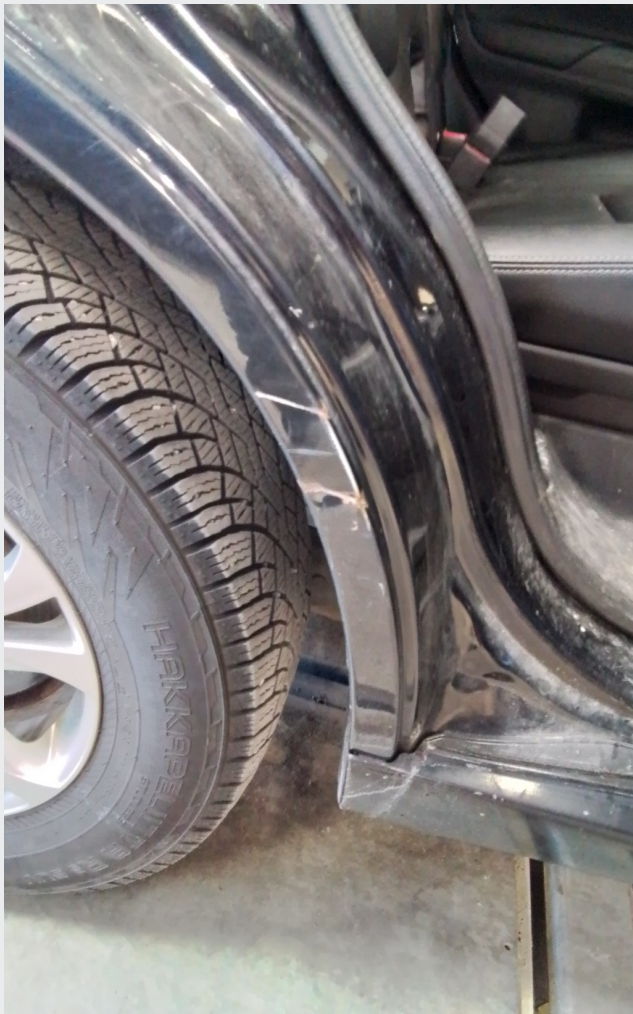
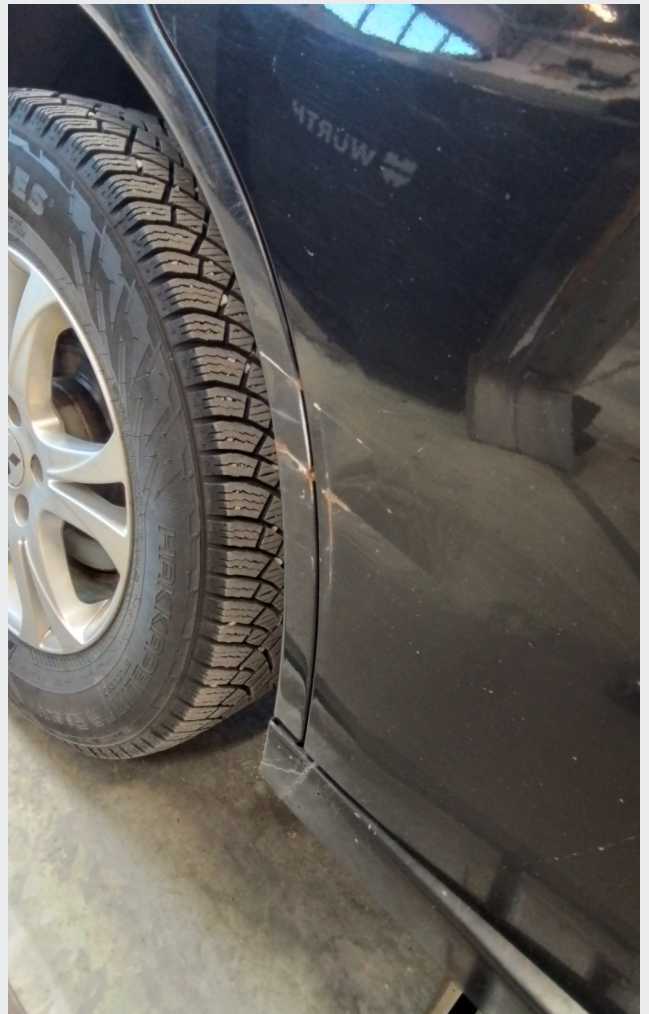
- 2.1 Eksteriør - Lakk - .
- 2.3 Eksteriør - Panser - Mye steinsprut panser
- 2.5 Eksteriør - Dører/bakluke - Bulk I dør HF
- 2.5 Eksteriør - Dører/bakluke - Skade dør HB
- 2.7 Eksteriør - Skjermer - Riper skade hjulbue HB
