# NAF Bruktbiltest

**Testdato**  
28.10.2025

| <b>Modell</b> | Vito | <b>Motoreffekt</b> | 120 kW |
| <b>Registreringsnr.</b> | CH22665 | <b>Drivstofftype</b> | Diesel |

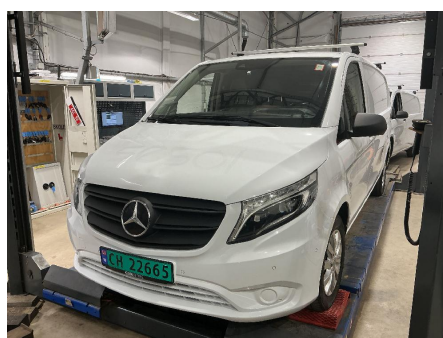
**17. Lakk / karosseri utvendig**

| Ref.Id | Opplysning | Resultat | Beskrivelse |
|---|---|---|---|
| 86.31 | Lakk / karosseri utvendig | Bilen har noe penselflekking av steinsprut/riper i lakk | |
