SKODA OCTAVIA 150 HK MANUELL 4X4

TESTDATO: 15.12.2025

YF12114

NBF Tilstandsrapport er utarbeidet av Norges Bilbransjeforbund og Forbrukerrådet.

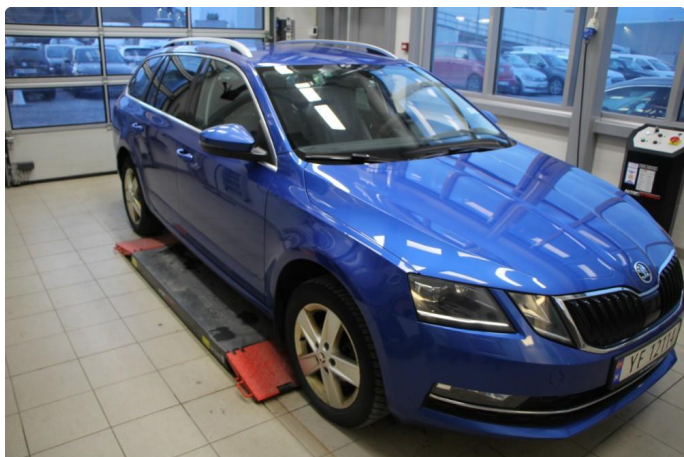
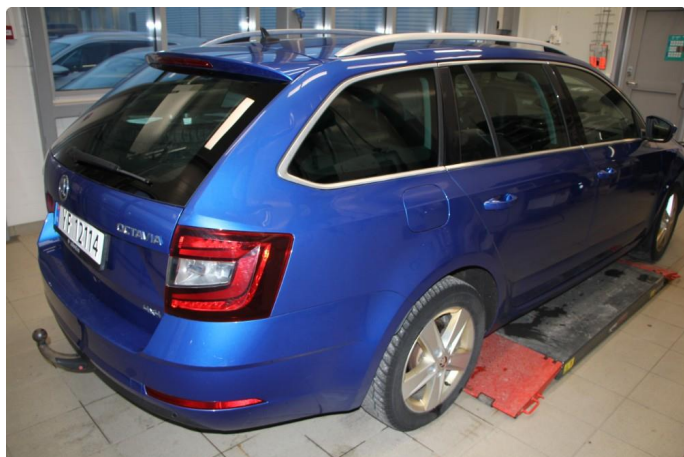
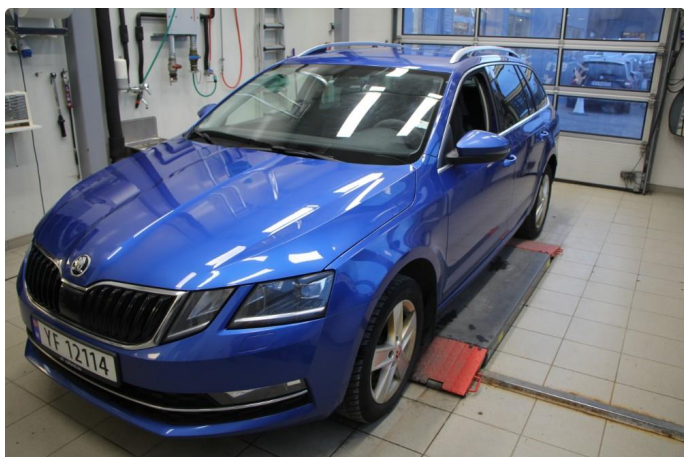
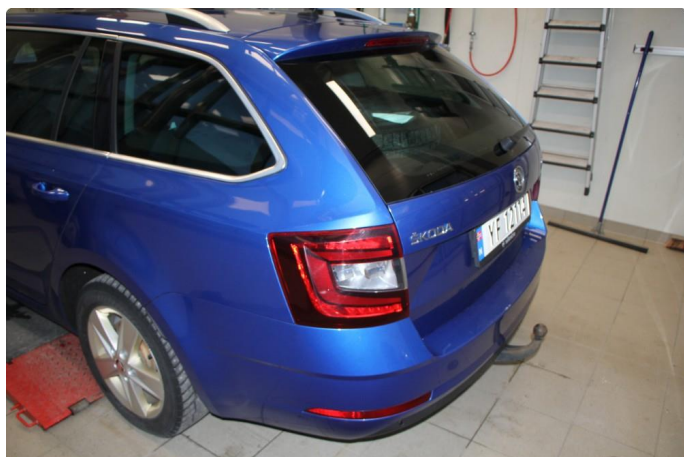
| Punkt | Beskrivelse | Plassering |
|---|---|---|
| 1.2 Skjermer | antydning til rustboble i overgang skjerm og karosseri venstre bak | |

1.2 Antydning til rustboble i overgang skjerm og karosseri venstre bak
