# NAF Bruktbiltest

**Testdato**  
06.02.2026

| <b>Bilmerke</b> | Ford | <b>Motorstørrelse</b> | 1560 cm <sup>3</sup> |
| <b>Modell</b> | FOCUS | <b>Motoreffekt</b> | 66 kW |

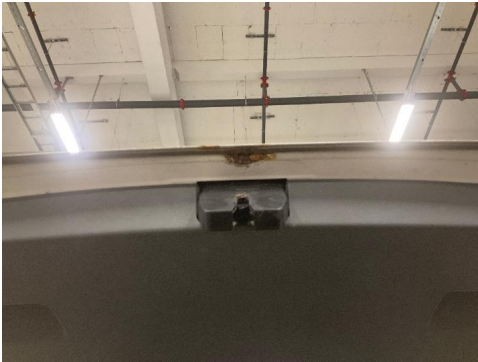
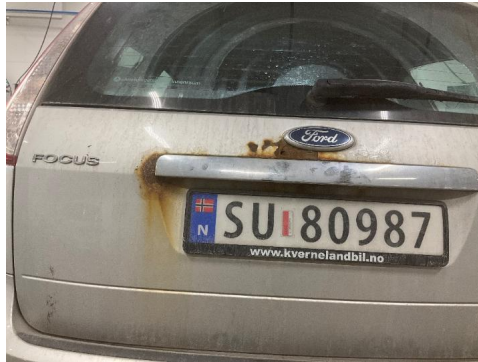
25. Bakluke

| Ref.Id | Repareres | Resultat | Beskrivelse |
|---|---|---|---|
| 86.7 | | Rust / korrosjon i innvendig kant: | Høyre forskjerm, Bakluke, Venstre fordør, Venstre bakdør, Høyre bakskjerm |
| 86.8 | | Rust/rusthull: | Venstre forskjerm, Bakluke, Venstre bakskjerm, Høyre bakskjerm |

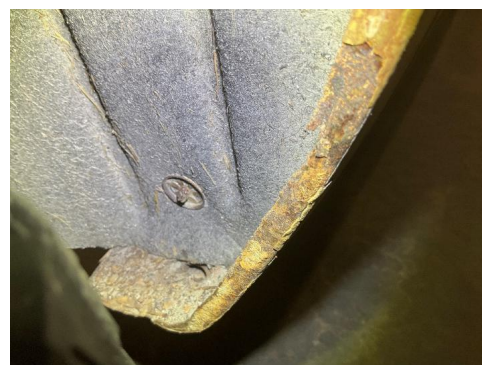
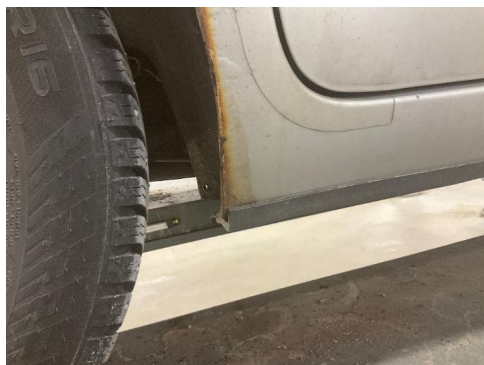
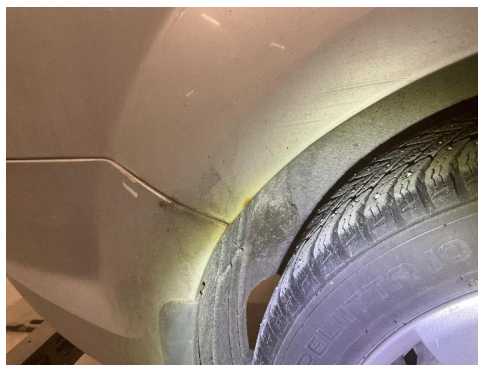
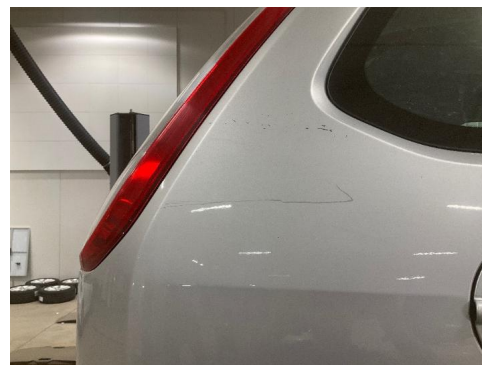
42. Høyre bakskjerm

| Ref.Id | Repareres | Resultat | Beskrivelse |
|---|---|---|---|
| 86.12 | | Rustangrep: | Høyre forskjerm, Venstre forskjerm, Høyre fordør, Venstre bakdør, Venstre bakskjerm, Høyre bakskjerm, Venstre sidekanal, Høyre sidekanal |

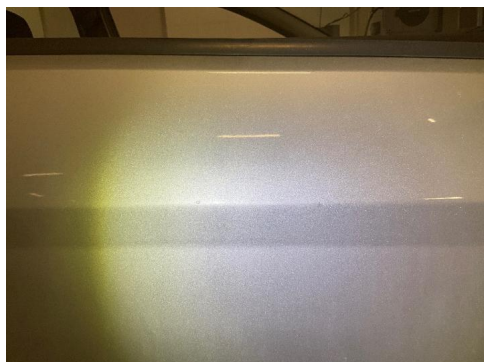
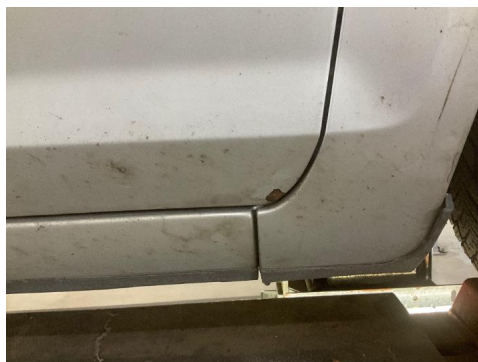
46. Høyre fordør

| Ref.Id | Opplysning | Resultat | Beskrivelse |
|---|---|---|---|
| 86.19 | Lakk / karosseri utvendig | Rust / korrosjon i innvendig kant: | Høyre fordør |

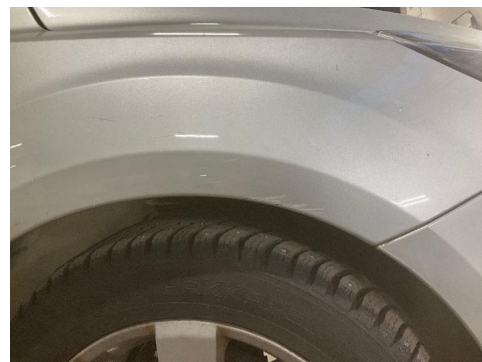
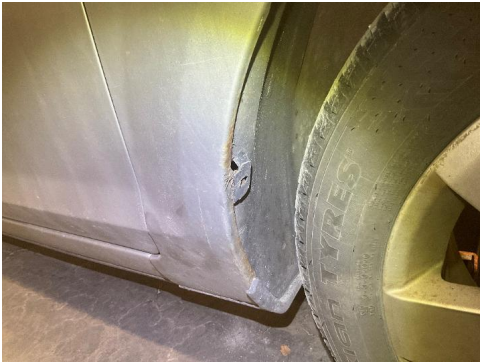
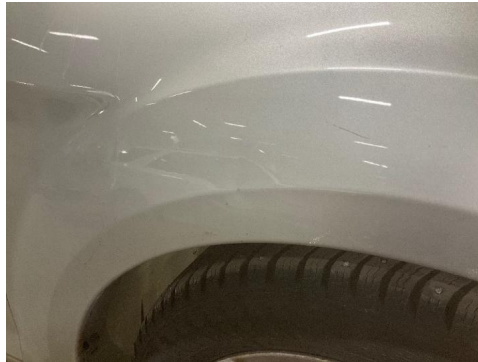
48. Høyre forskjerm

| Ref.Id | Repareres | Resultat | Beskrivelse |
|---|---|---|---|
| 86.2 | Lakk / karosseri utvendig | Skadet: | Venstre bakskjerm, Støtfanger foran, Høyre forskjerm, Venstre forskjerm |

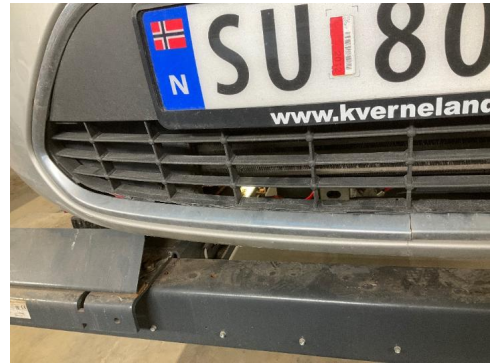
57. Støtfanger foran

| Ref.Id | Repareres | Resultat | Beskrivelse |
|---|---|---|---|
| 86.5 | | Pyntelist løs, skadet eller mangler: | Støtfanger foran |

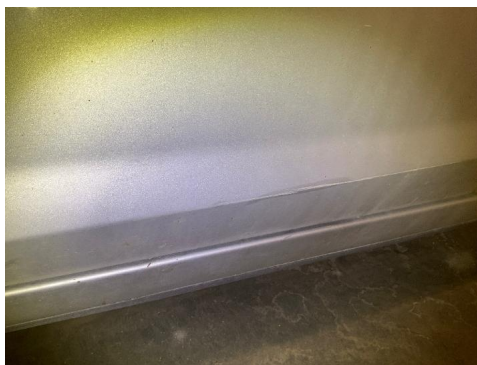
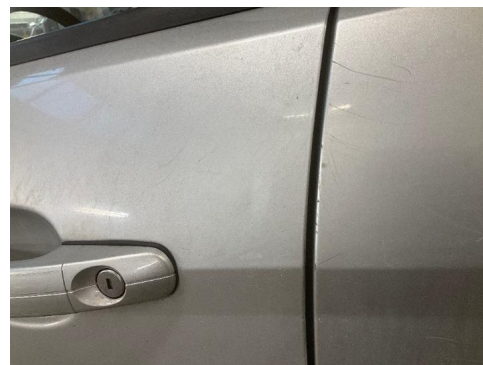
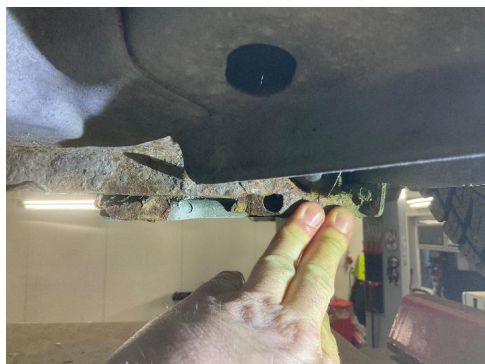
67. Venstre fordør

| Ref.Id | Repareres | Resultat | Beskrivelse |
|---|---|---|---|
| 83.11 | Dør-/panseråpner | Slitt / skade på gummilist: | Venstre foran |

| Ref.Id | Repareres | Resultat | Beskrivelse |
|---|---|---|---|
| 97.1 | Døråpning | Sår eller skade: | Venstre fordør, Bakluke/-dør |
