# NAF Bruktbiltest

**Testdato**  
25.02.2026

| Bilmerke | Mercedes-Benz | Motorstørrelse | 2143 cm <sup>3</sup> |
| Modell | Vito | Motoreffekt | 120 kW |

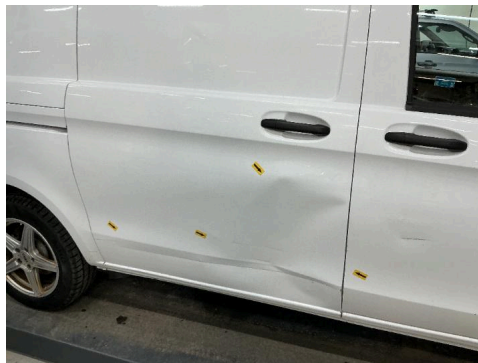
41. Høyre bakdør

| Ref.Id | Opplysning | Resultat | Beskrivelse |
|---|---|---|---|
| 86.36 | Lakk / karosseri utvendig | * Bruksslitasje og skader se bilder for ytterligere info. Tatt bilder av noen av avvikene. | |

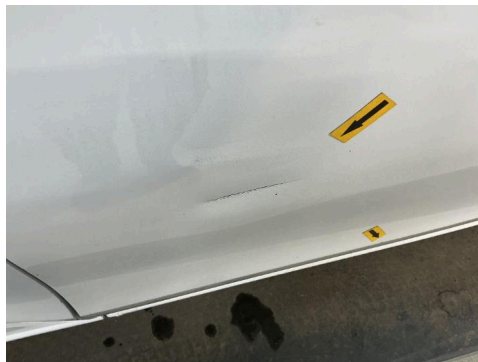
46. Høyre fordør

| Ref.Id | Opplysning | Resultat | Beskrivelse |
|---|---|---|---|
| 97.5 | Døråpning | Sår eller skade: | |
