# NAF Bruktbiltest

**Testdato**  
25.02.2026

| Bilmerke | Citroen | Motorstørrelse | 1560 cm <sup>3</sup> |
| Registreringsnr. | LY74683 | Drivstofftype | Diesel |

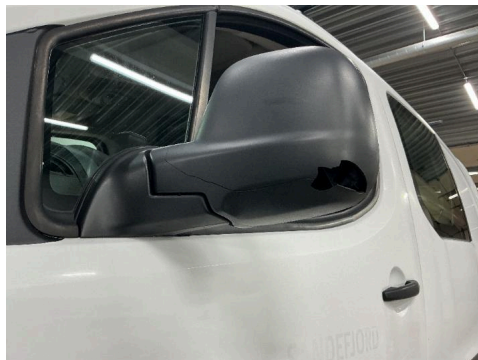
71. Venstre speil

| Ref.Id | Repareres | Resultat | Beskrivelse |
|---|---|---|---|
| 87.5 | Utvendig speil | Skade på speilramme / -hus | Venstre side |
