# NAF Bruktbiltest

**Testdato**  
27.02.2026

| Modell | TRANSPORTER | Motoreffekt | 110 kW |
| Registreringsnr. | KT95386 | Drivstofftype | Diesel |

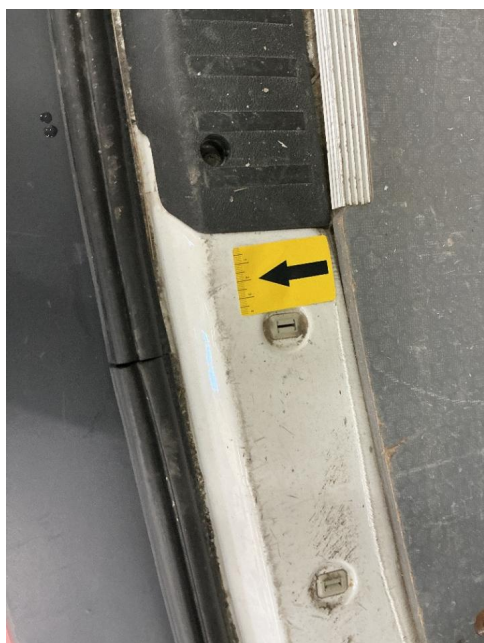
64. Døråpning

| Ref.Id | Repareres | Resultat | Beskrivelse |
|---|---|---|---|
| 97.4 | Døråpning | * Skadet list, se bilde | |

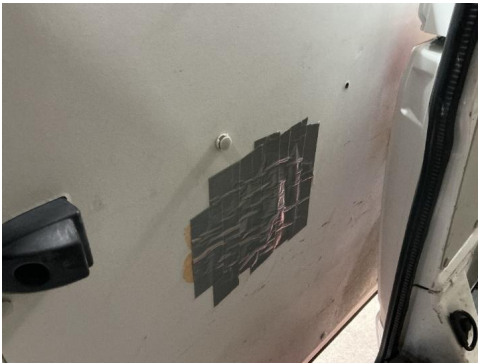
76. Lasterom

| Ref.Id | Repareres | Resultat | Beskrivelse |
|---|---|---|---|
| 102.2 | Laste-/bagasjerom | Skader i deksler/panel/vegger/gulv | |

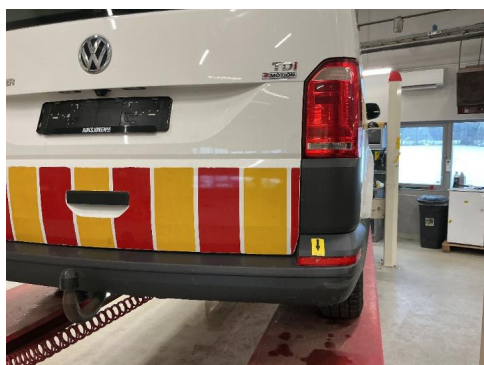
85. Refleks

| Ref.Id | Repareres | Resultat | Beskrivelse |
|---|---|---|---|
| 19.2 | Refleks | Skade på refleks: | Høyre side |
