# NAF Bruktbiltest

**Testdato**  
26.02.2026

| Bilmerke | Opel | Motorstørrelse | 1499 cm <sup>3</sup> |
| Registreringsnr. | SE12614 | Drivstofftype | Diesel |

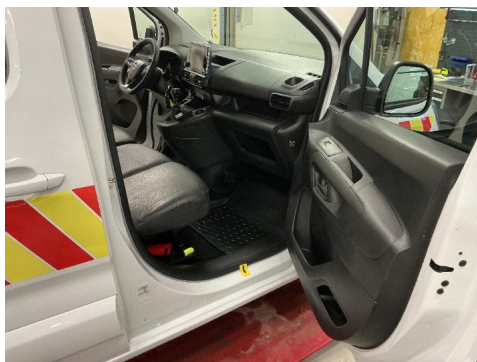
**R** 59. Døråpning

| Ref.Id | Opplysning | Resultat | Beskrivelse |
|---|---|---|---|
| 97.5 | Døråpning | Sår eller skade: | |

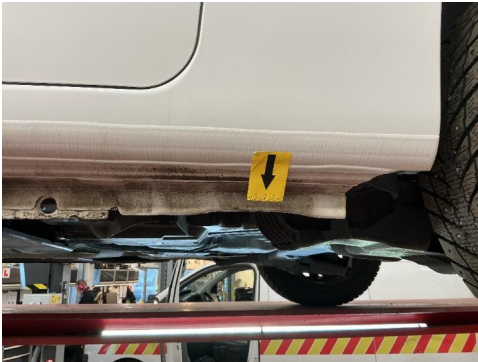
73. Lakk / karosseri utvendig

| Ref.Id | Repareres | Resultat | Beskrivelse |
|---|---|---|---|
| 86.1 | Lakk / karosseri utvendig | Skadet: | Venstre sidekanal, Høyre sidekanal |
