# NAF Bruktbiltest

**Testdato**  
02.03.2026

| Modell | VITO | Motoreffekt | 120 kW |
| Registreringsnr. | SV67294 | Drivstofftype | Diesel |

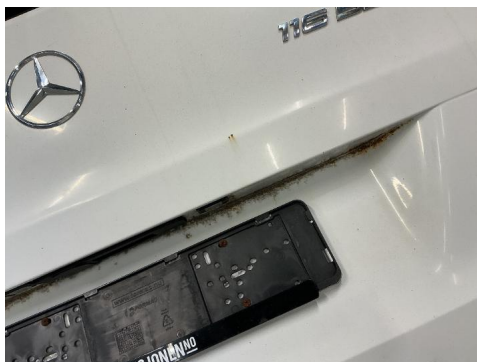
R 59. Bakluke

| Ref.Id | Opplysning | Resultat | Beskrivelse |
|---|---|---|---|
| 102.9 | Laste-/bagasjerom | * Div skader se bilder | |
