# NAF Bruktbiltest

**Testdato**  
25.02.2026

| Modell | Vito | Motoreffekt | 140 kW |
| Registreringsnr. | DR78903 | Drivstofftype | Diesel |

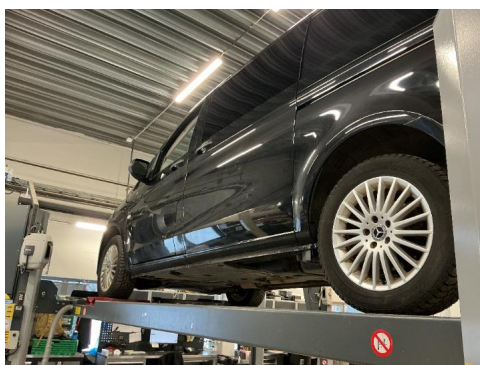
41. Generelt

| Ref.Id | Opplysning | Resultat | Beskrivelse |
|---|---|---|---|
| 86.36 | | * Bruksslitasje og skader se bilder. Tatt bilder av noen av avvikene. Lakk blærer. Rust. | |

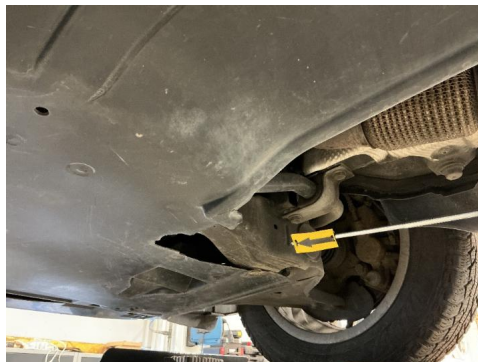
71. Underside

| Ref.Id | Repareres | Resultat | Beskrivelse |
|---|---|---|---|
| 88.11 | Underside | * Skadet plate under motor. | |

| Ref.Id | Opplysning | Resultat | Beskrivelse |
|---|---|---|---|
| 88.13 | Underside | Stedvis rustdannelser i vognbunn/understell | |
